贵港市高级中学新校区项目

水土保持监测季度报告表

(2020年第三季度)

监测单位：广西北海水电勘测设计院有限公司

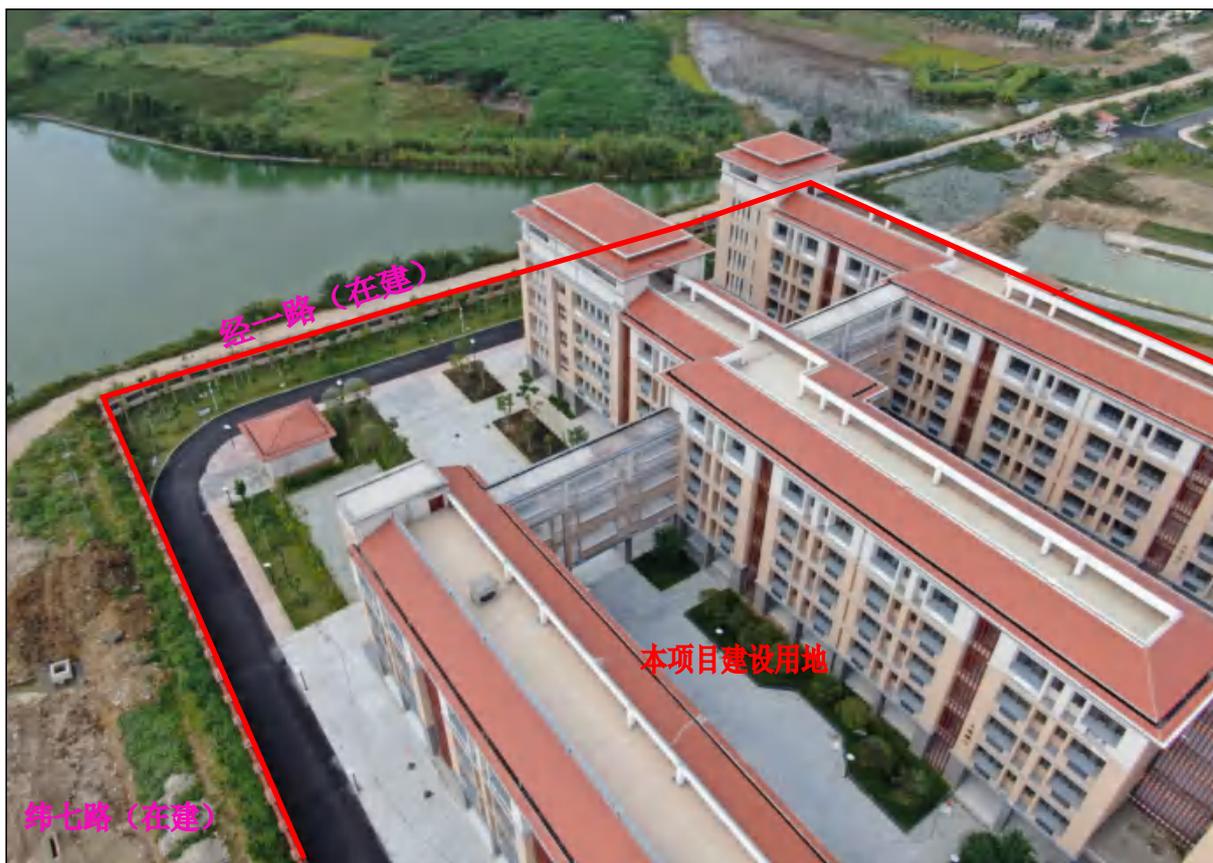
项目用地西南面现状，构筑物、附属设施等已全部建成

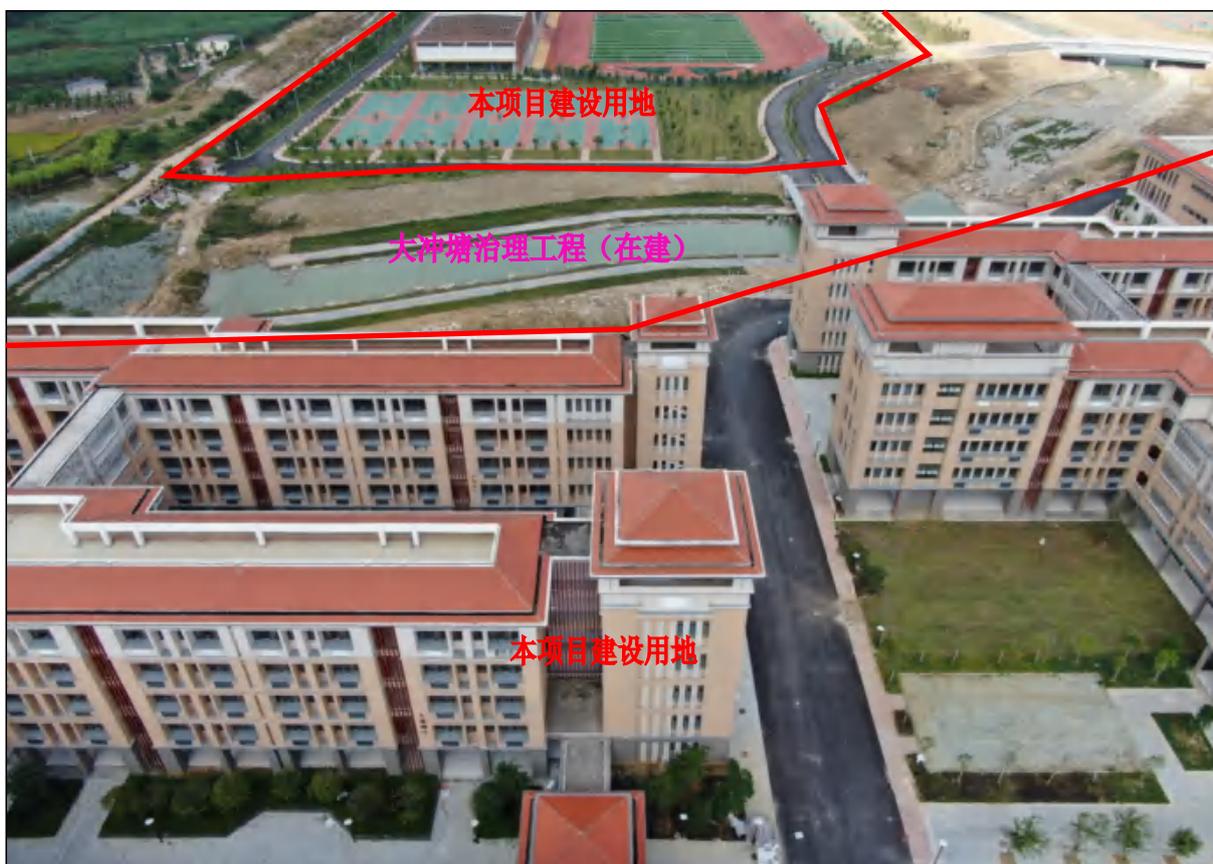
项目用地南面现状，构筑物、附属设施等已全部建成

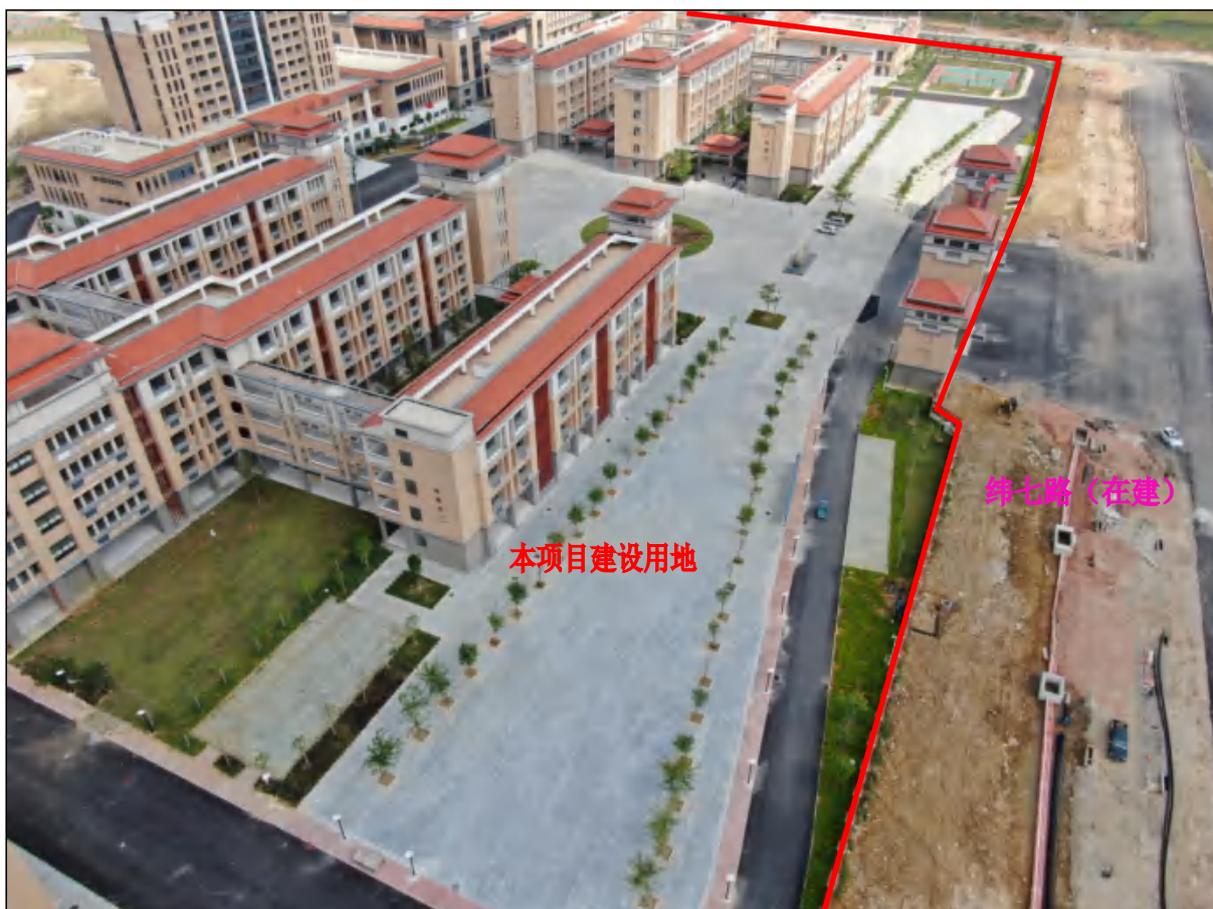
项目用地南面校园大门处现状，构筑物、附属设施等已全部建成

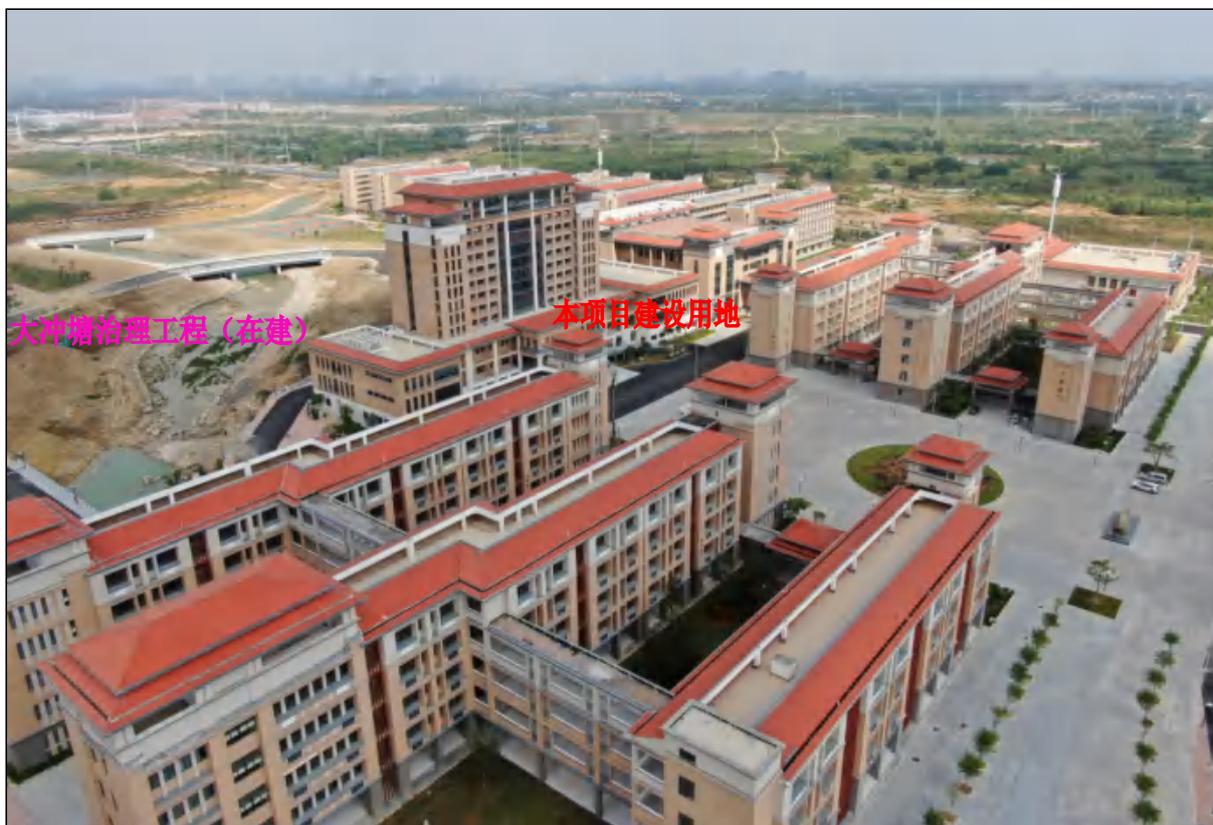
项目用地南面现状，构筑物、附属设施等已全部建成

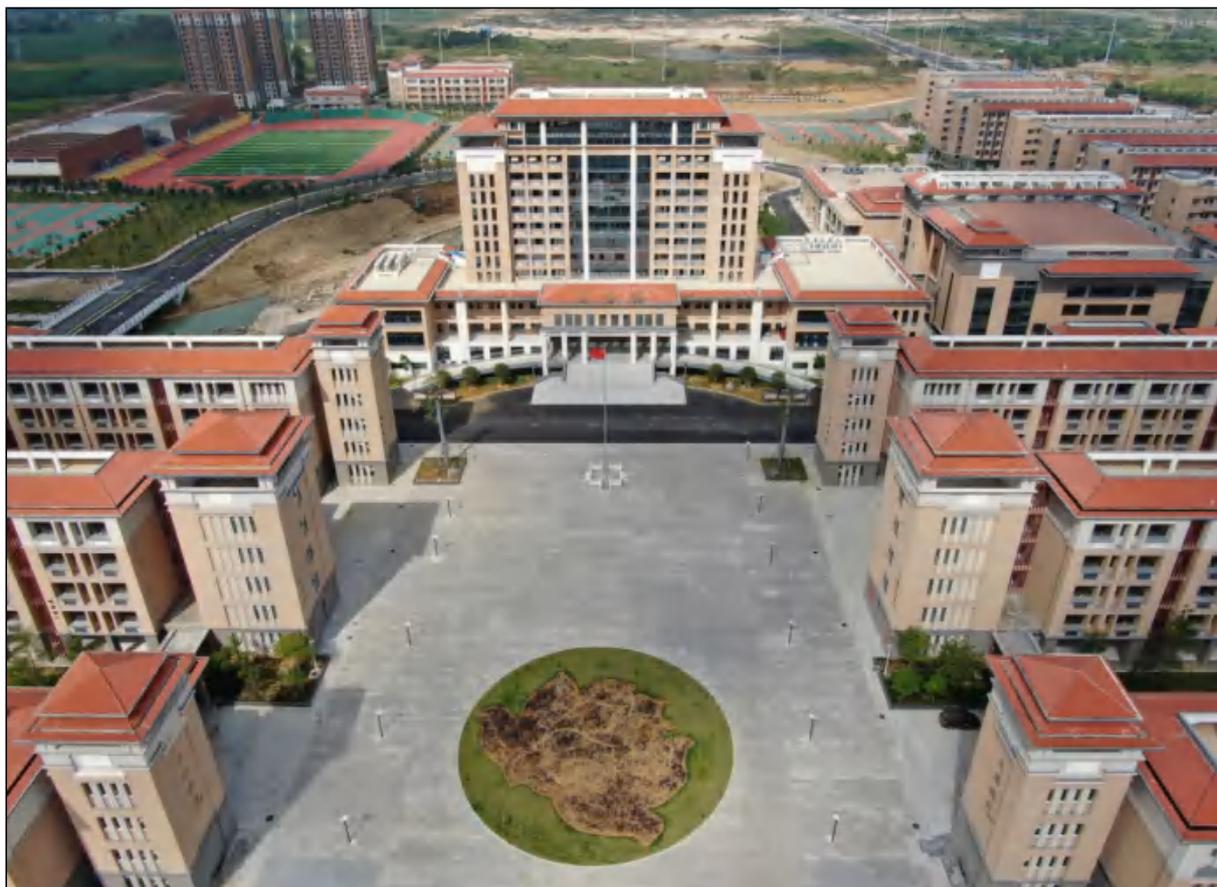
项目用地南面校园正门广场处现状，构筑物、附属设施等已全部建成

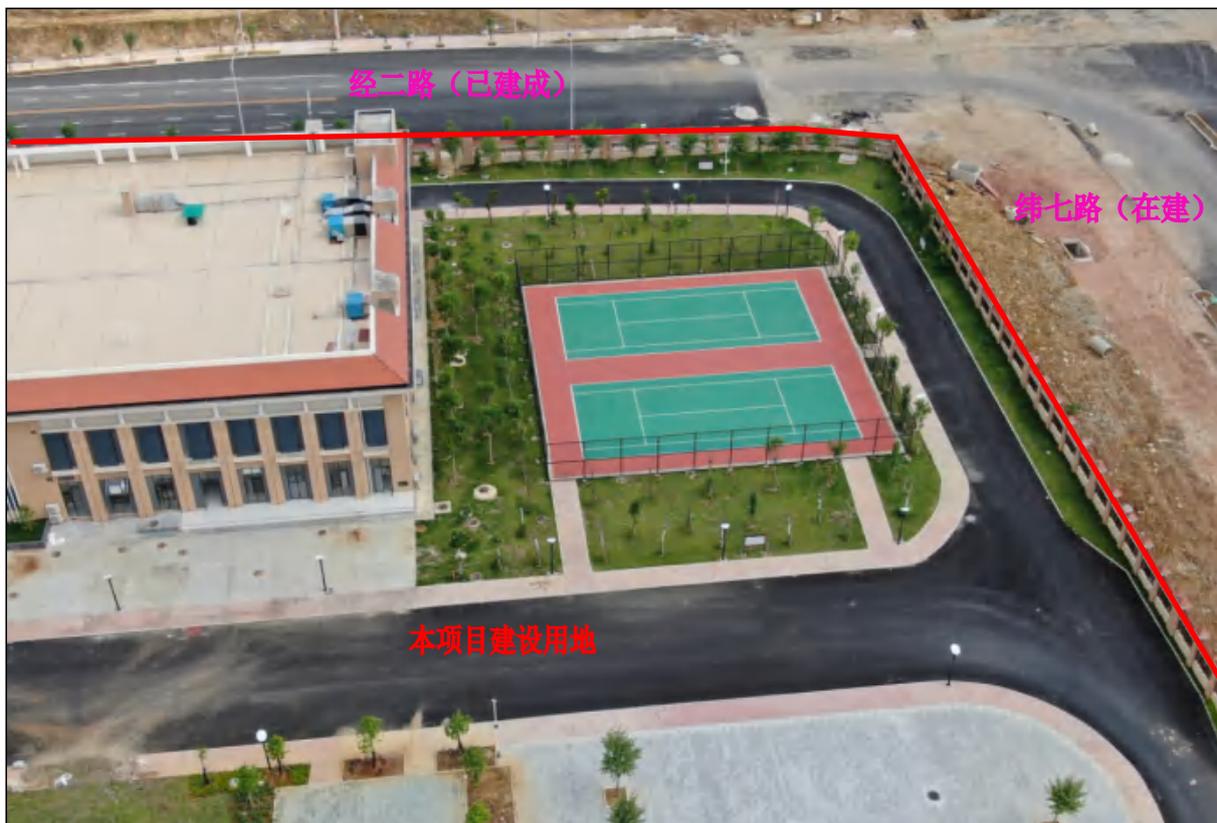
项目用地东南面现状，构筑物、附属设施等已全部建成，植被生长状况较好

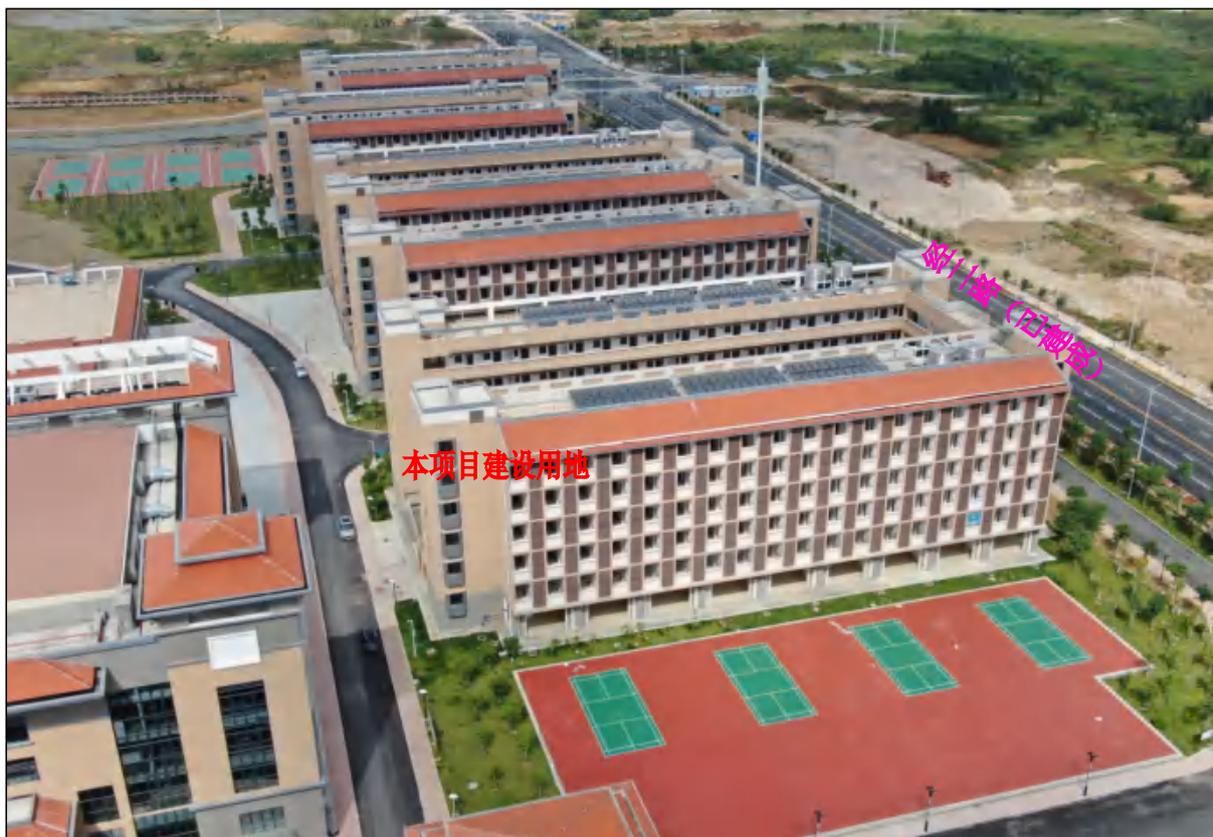
项目用地东面现状，构筑物、附属设施等已全部建成

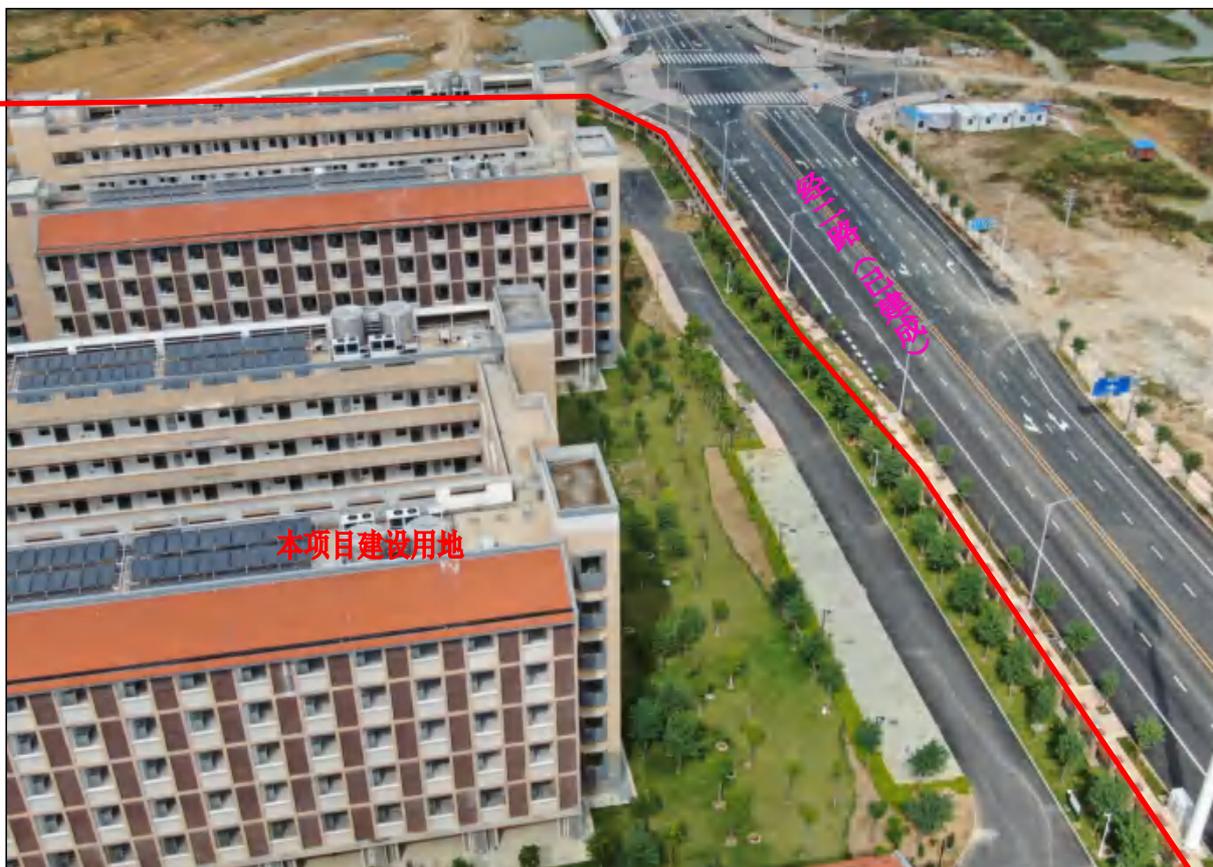
项目用地东面现状，构筑物、附属设施等已全部建成，植被生长状况较好

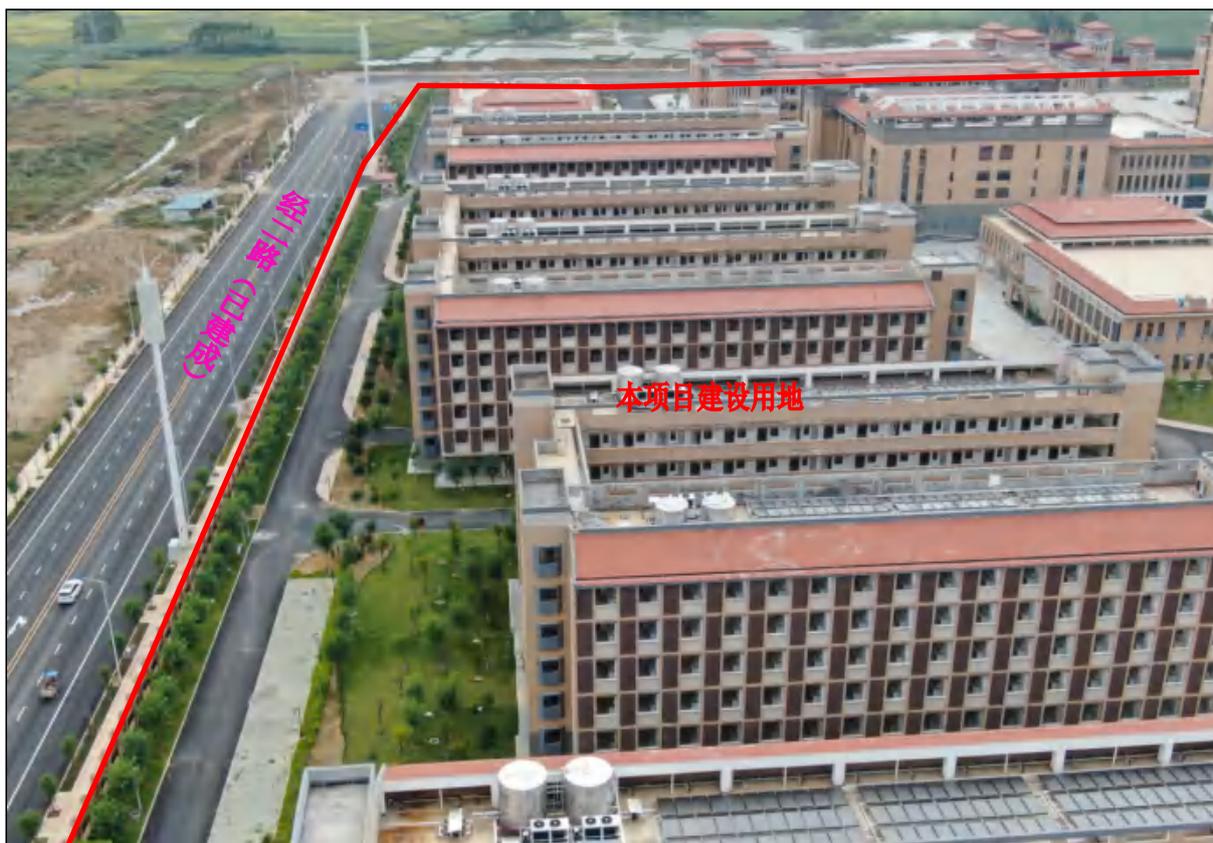
项目用地东北面现状，构筑物、附属设施等已全部建成

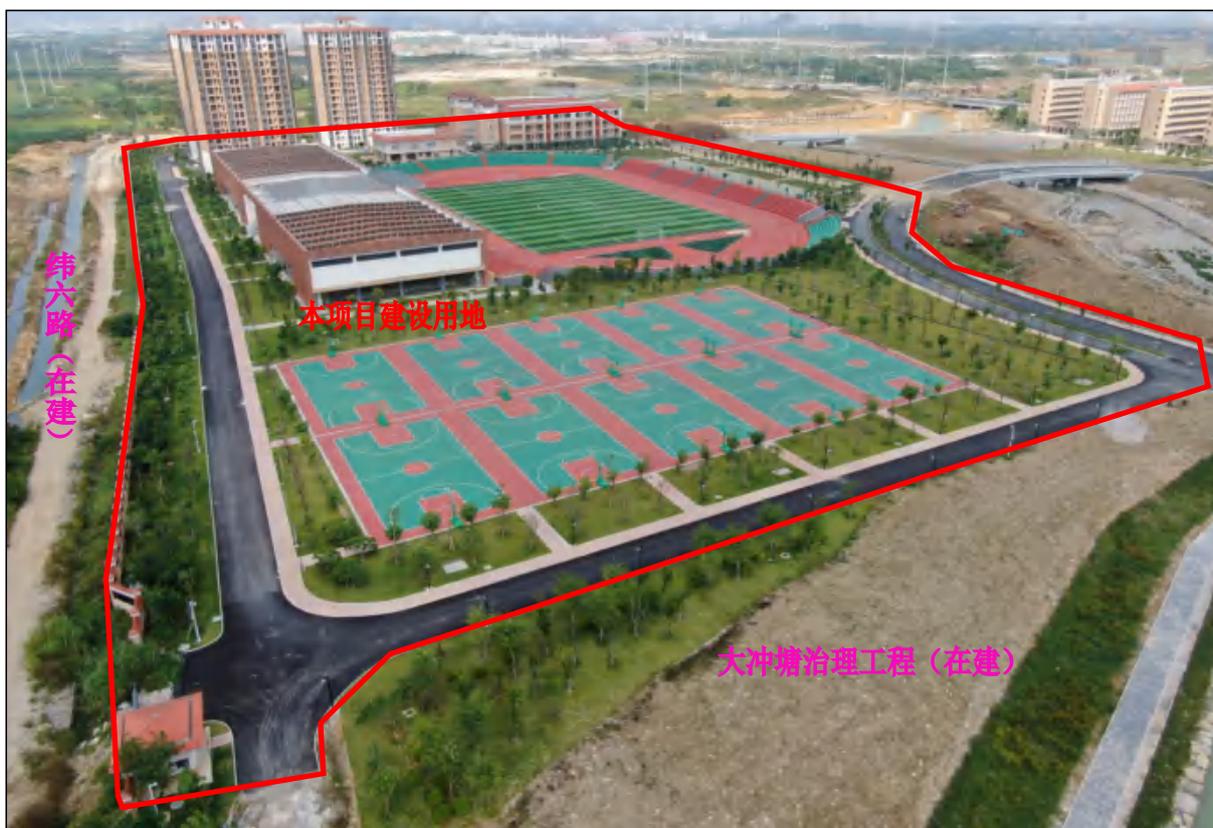
项目用地西北面现状，构筑物、附属设施等已全部建成，植被生长状况较好

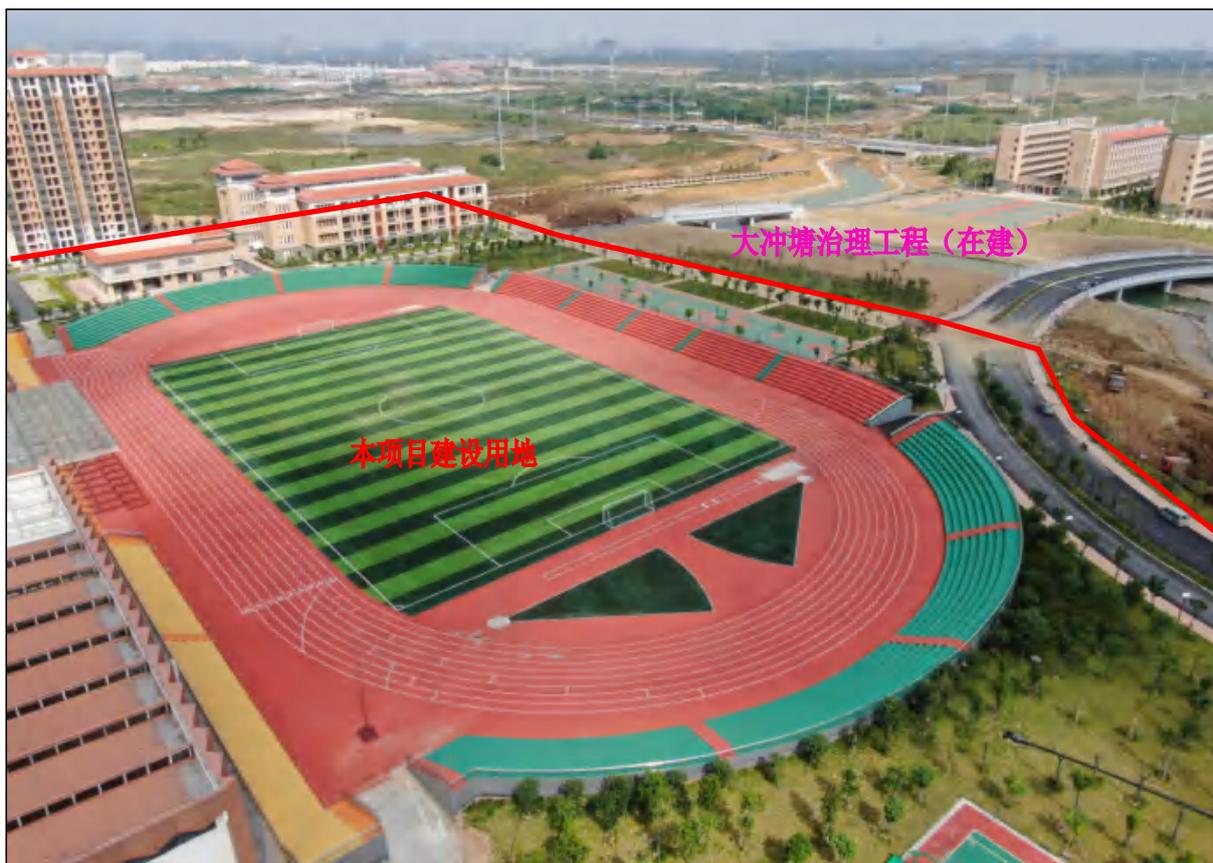
项目用地西北面体育场用地现状，构筑物、附属设施等已全部建成

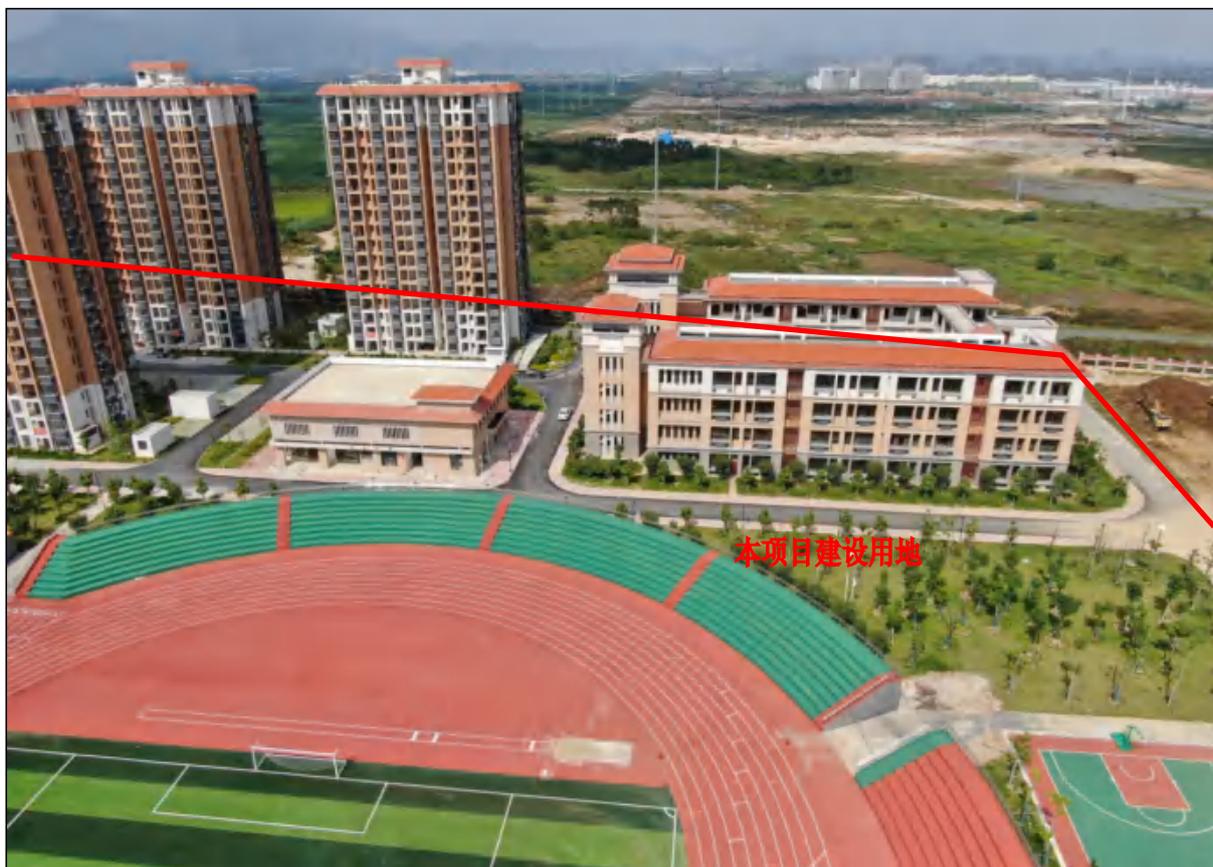
项目用地北面现状，构筑物、附属设施等已全部建成

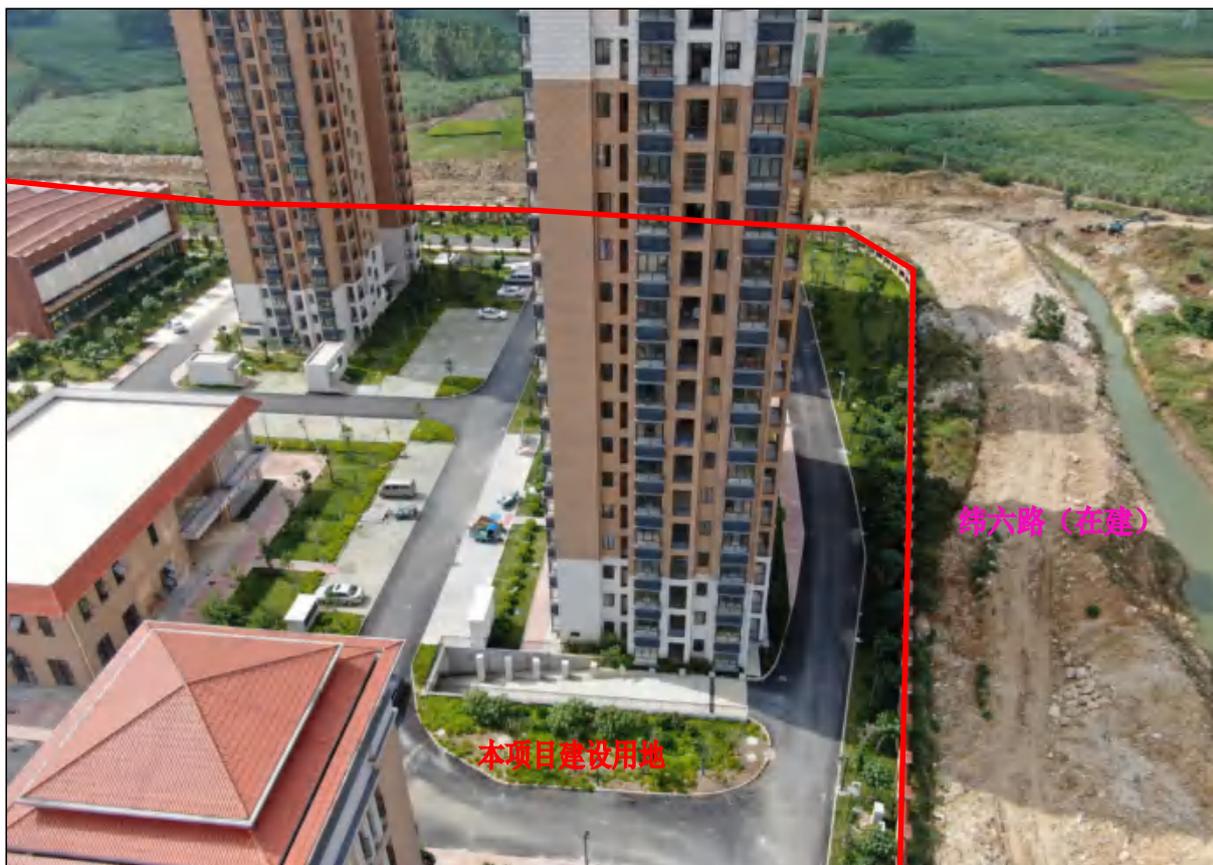
项目用地西北面现状，构筑物、附属设施等已全部建成，植被生长状况较好

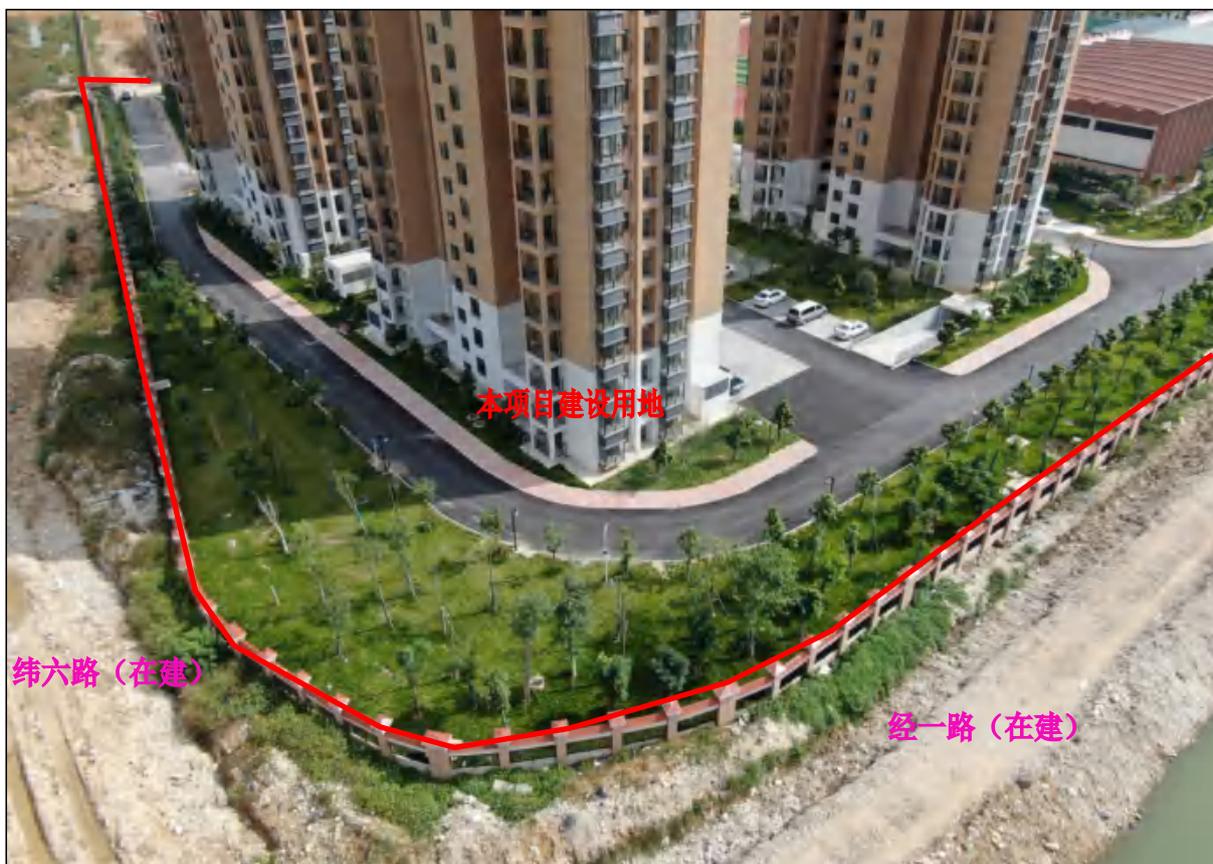
项目用地西北面现状，构筑物、附属设施等已全部建成，植被生长状况较好

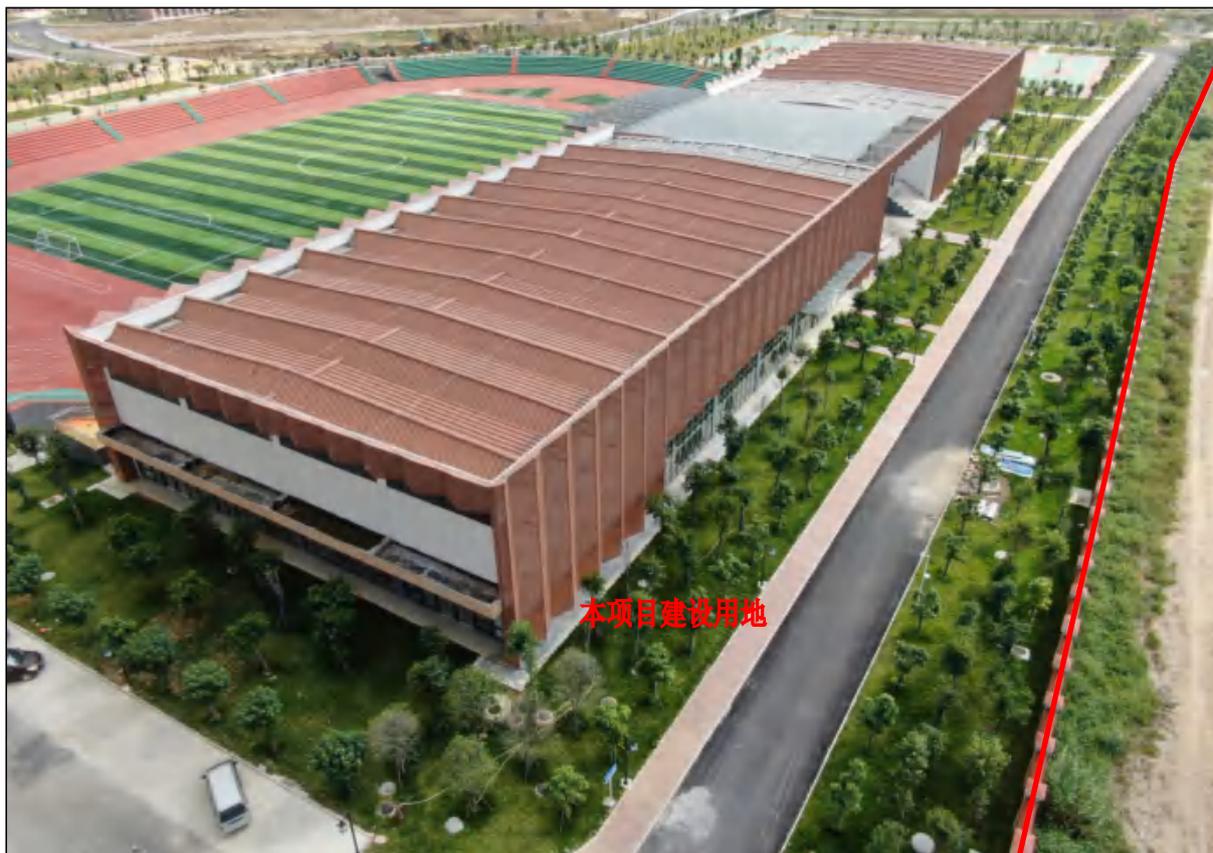
项目用地西面景观绿化现状，植被生长状况较好

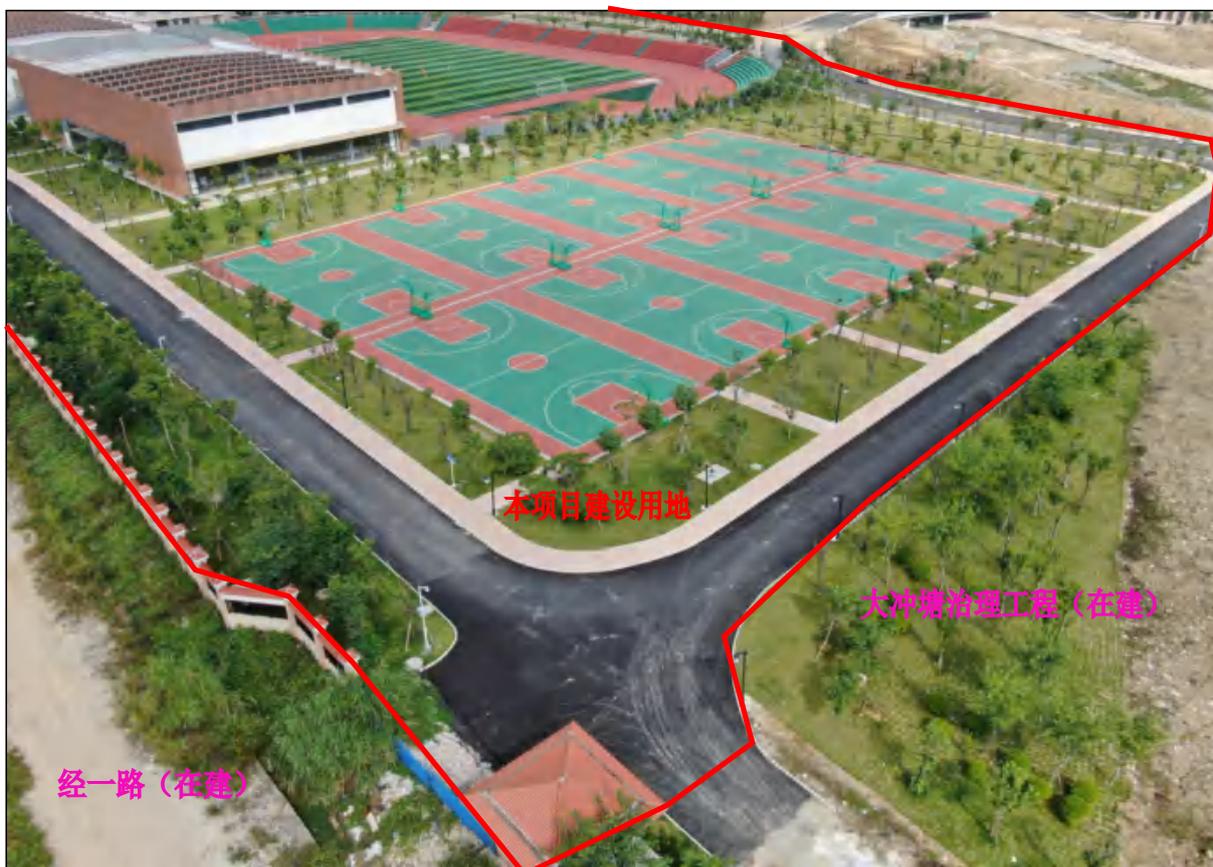
项目用地西北面景观绿化现状，植被生长状况较好

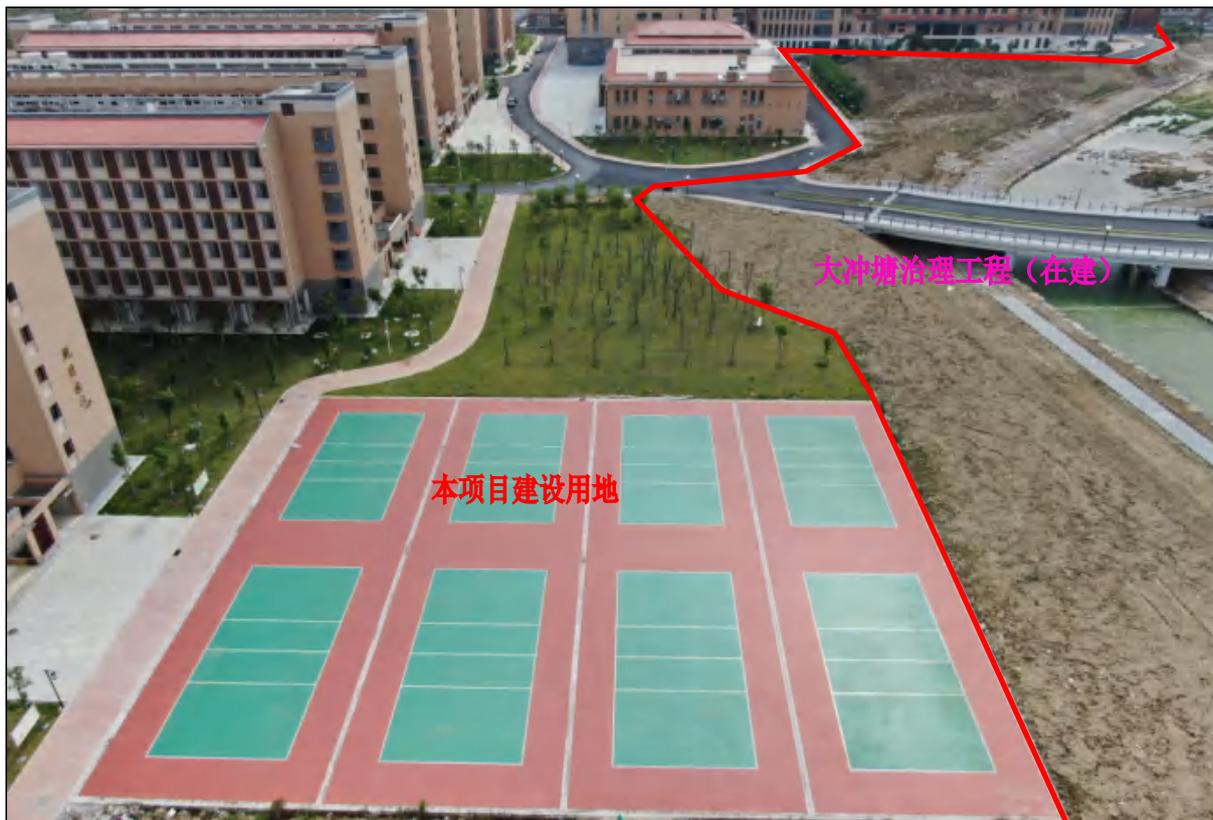
项目用地东北面原施工生产生活区现状，已拆除建设排球场，并在四周布设排水明沟

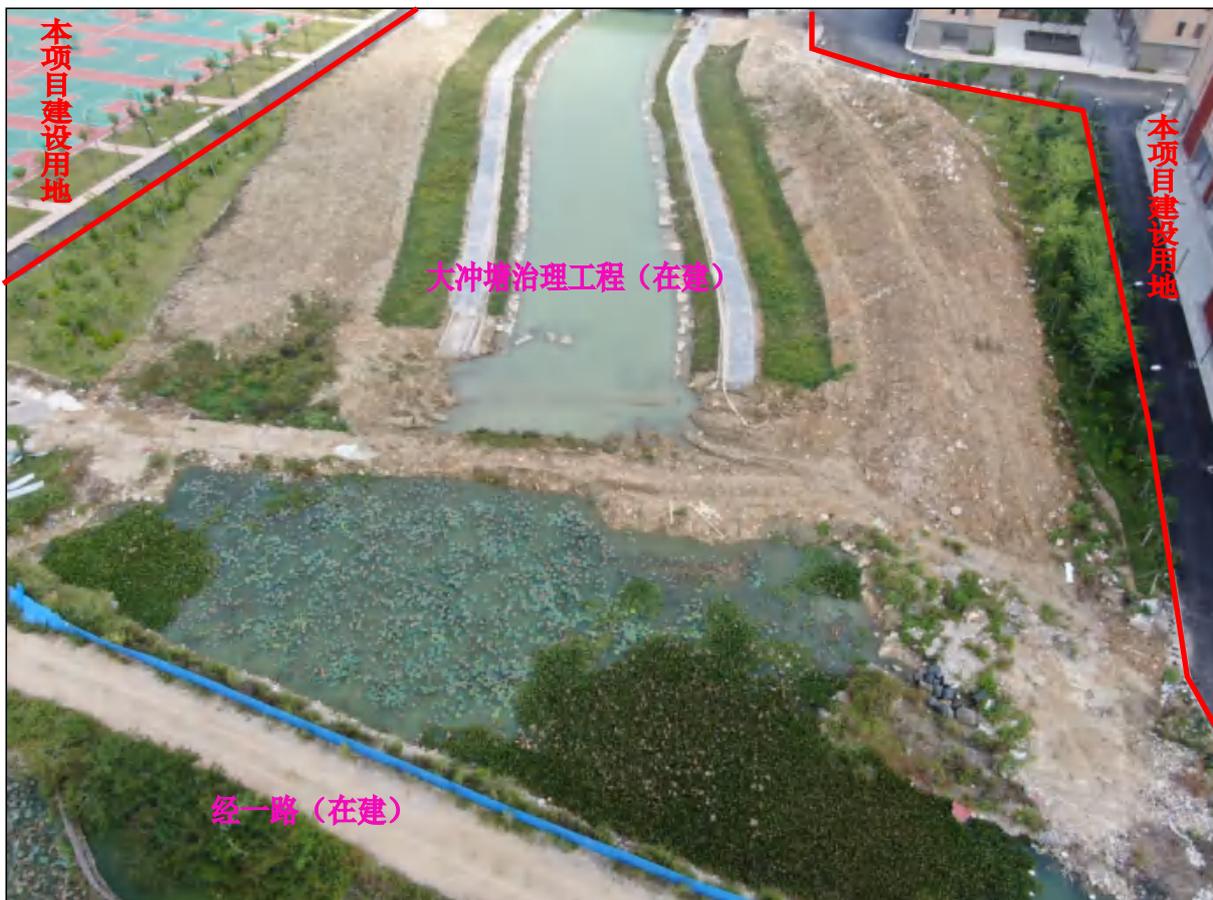
本项目用地与大冲塘治理工程用地衔接处西面现状，大冲塘治理正在施工，现状已完成边坡修整
广西北海水电勘测设计院有限公司

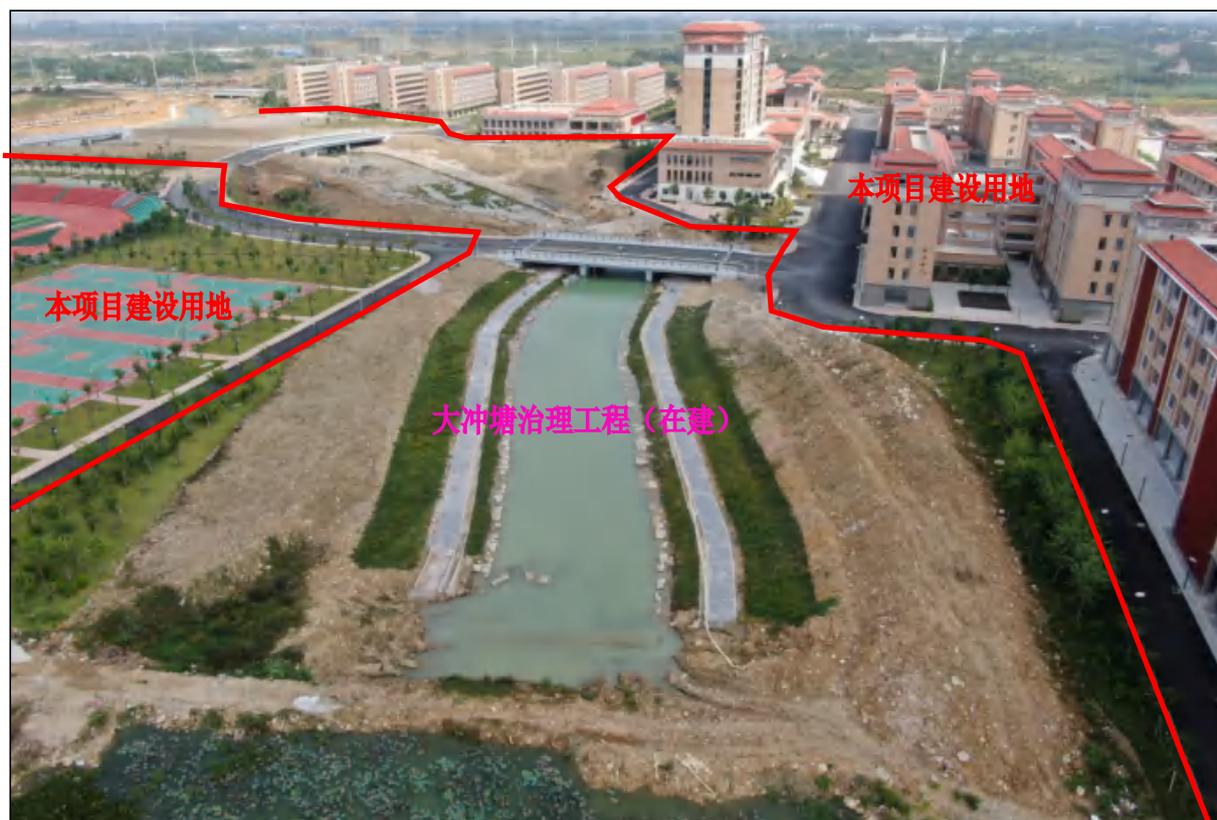
本项目用地与大冲塘治理工程用地衔接处西面现状，大冲塘治理正在施工，现状已完成边坡修整

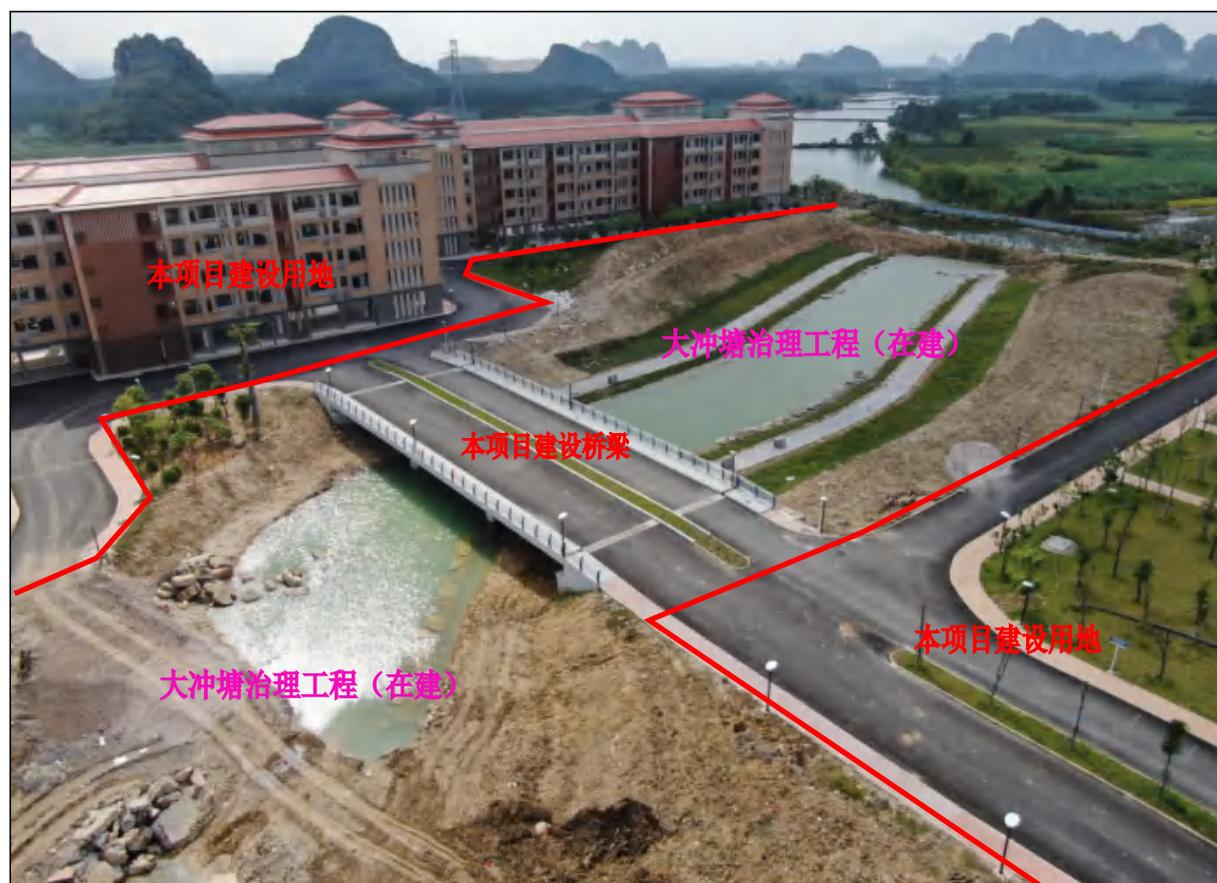
本项目用地与大冲塘治理工程用地衔接处中部现状，本项目建设的桥梁已完工

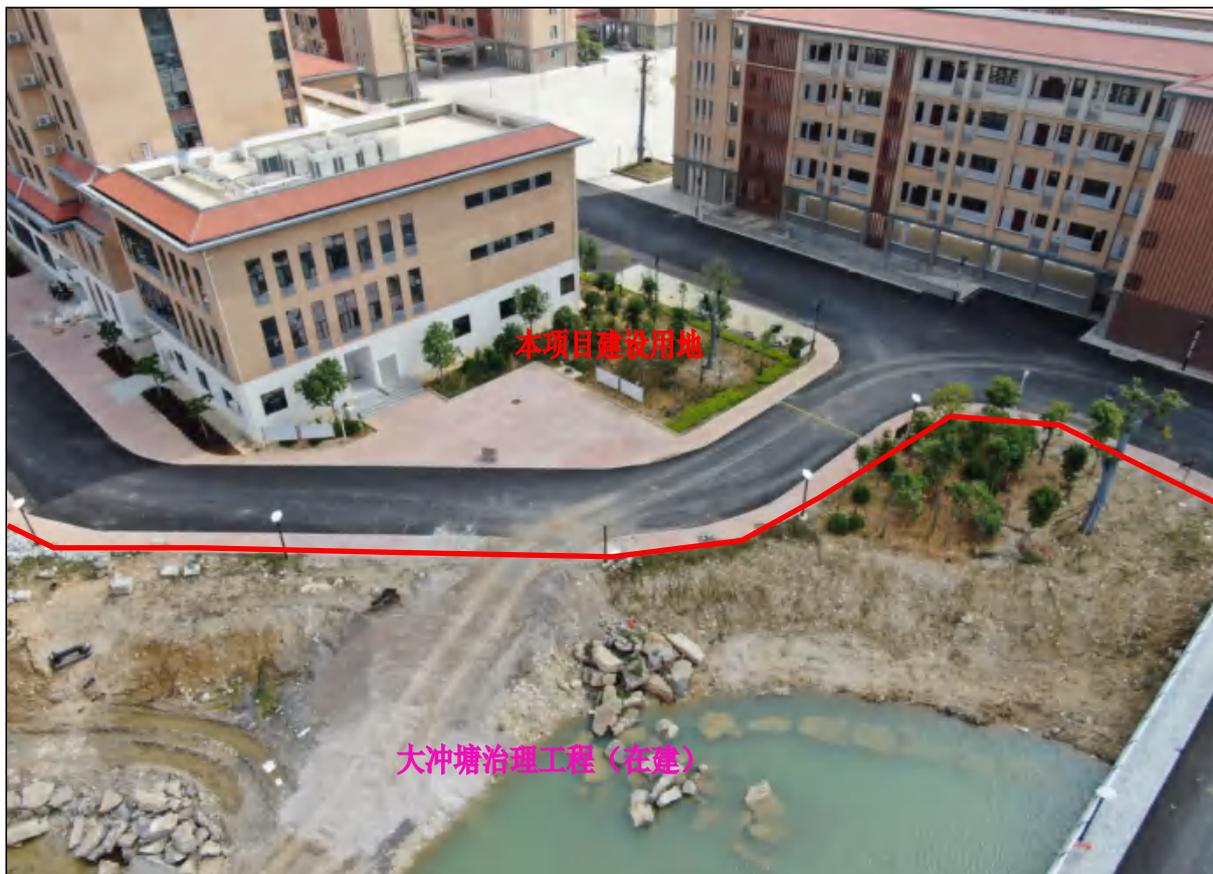
本项目用地与大冲塘治理工程用地衔接处中部现状，大冲塘治理工程现状施工阶段

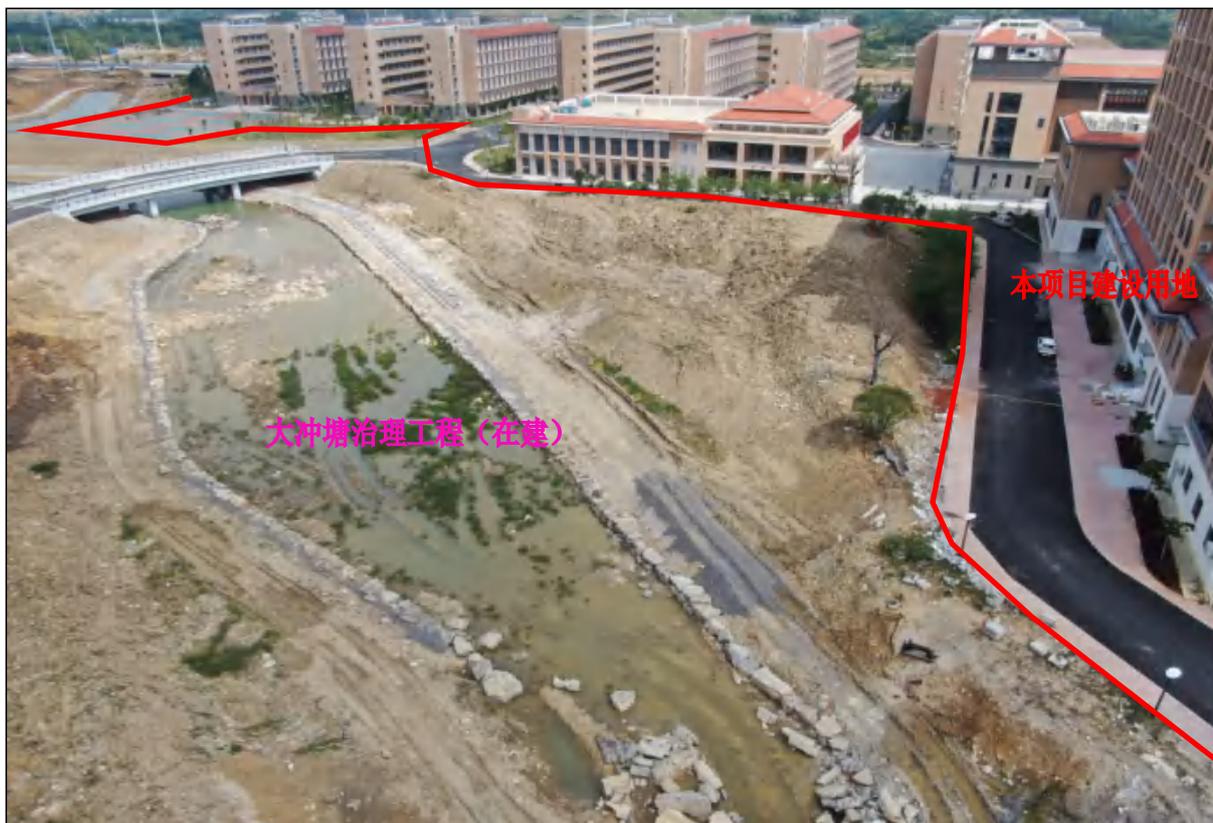
本项目用地与大冲塘治理工程用地衔接处中部现状，大冲塘治理工程现状施工阶段
