贵港市高级中学新校区项目

水土保持监测季度报告表

(2020年第三季度)

监测单位：广西北海水电勘测设计院有限公司

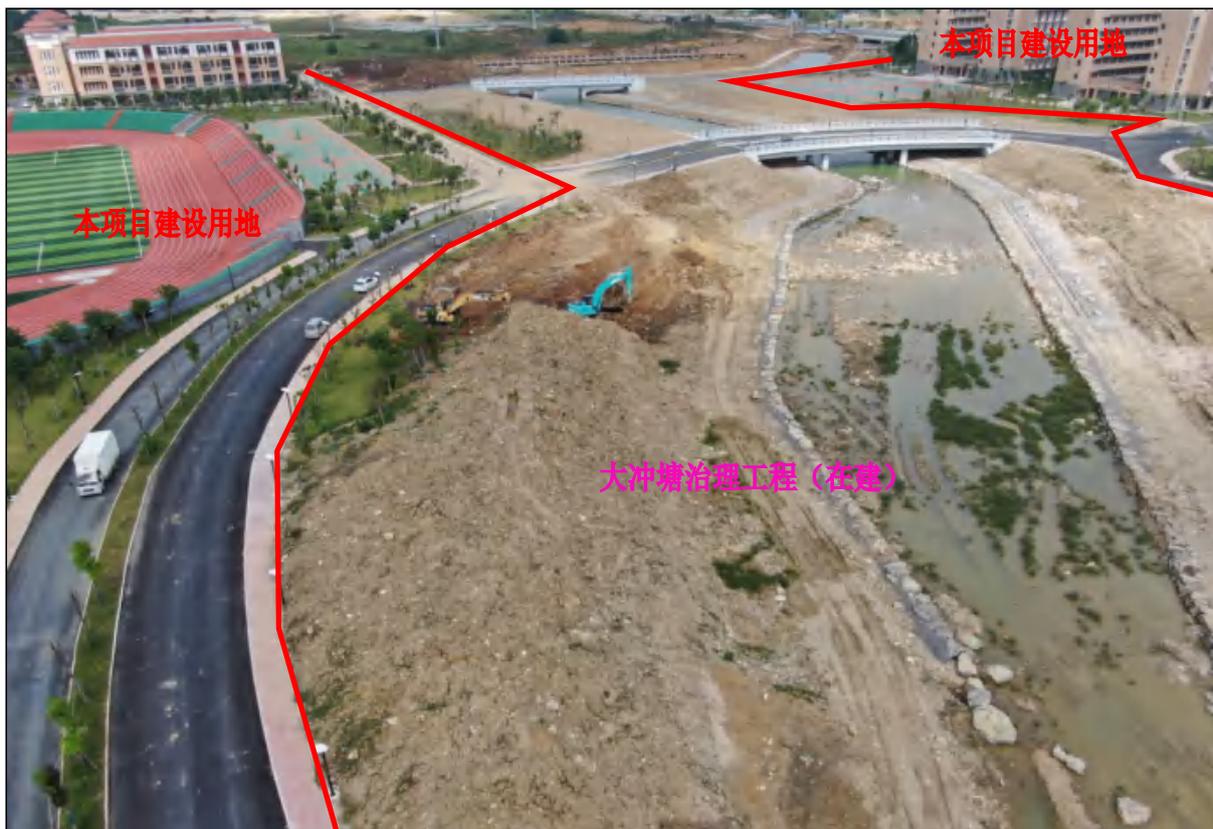
本项目用地与大冲塘治理工程用地衔接处中部现状，大冲塘治理工程现状施工阶段

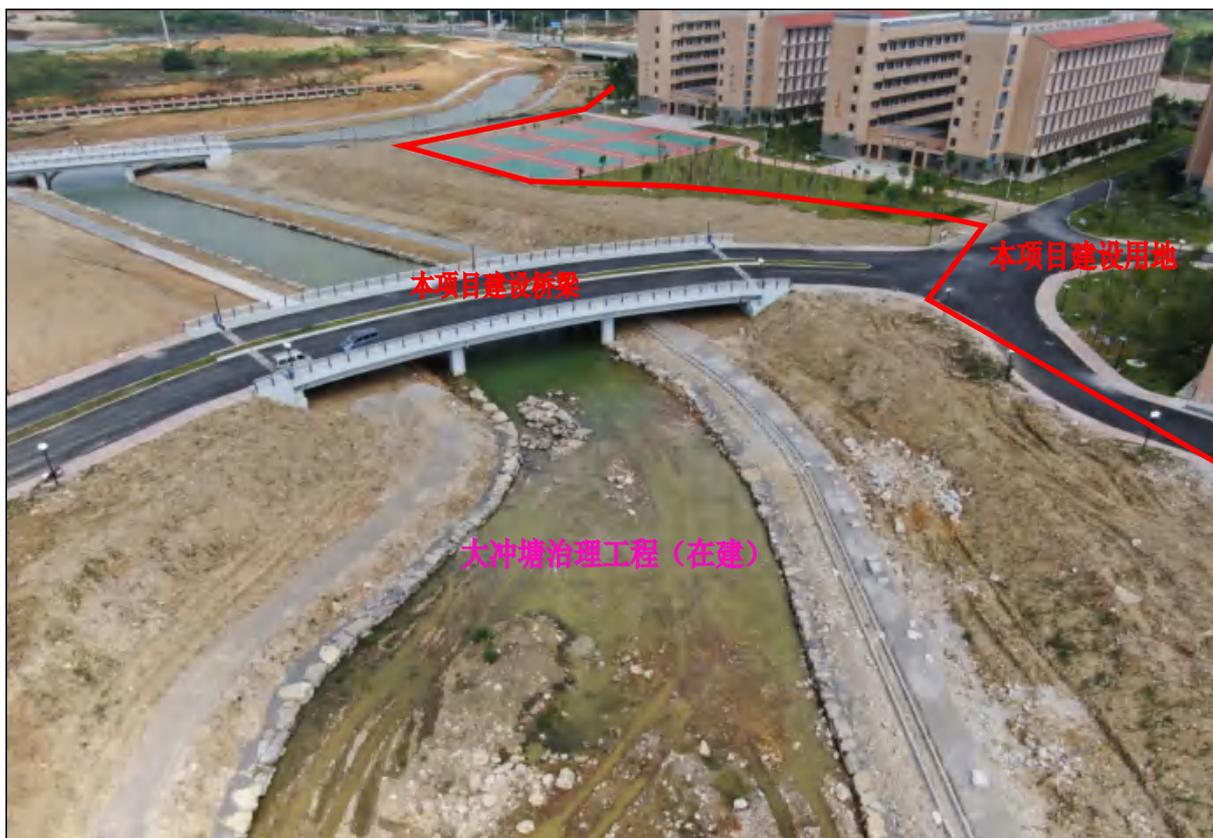
本项目用地与大冲塘治理工程用地衔接处中部现状，大冲塘治理工程现状施工阶段

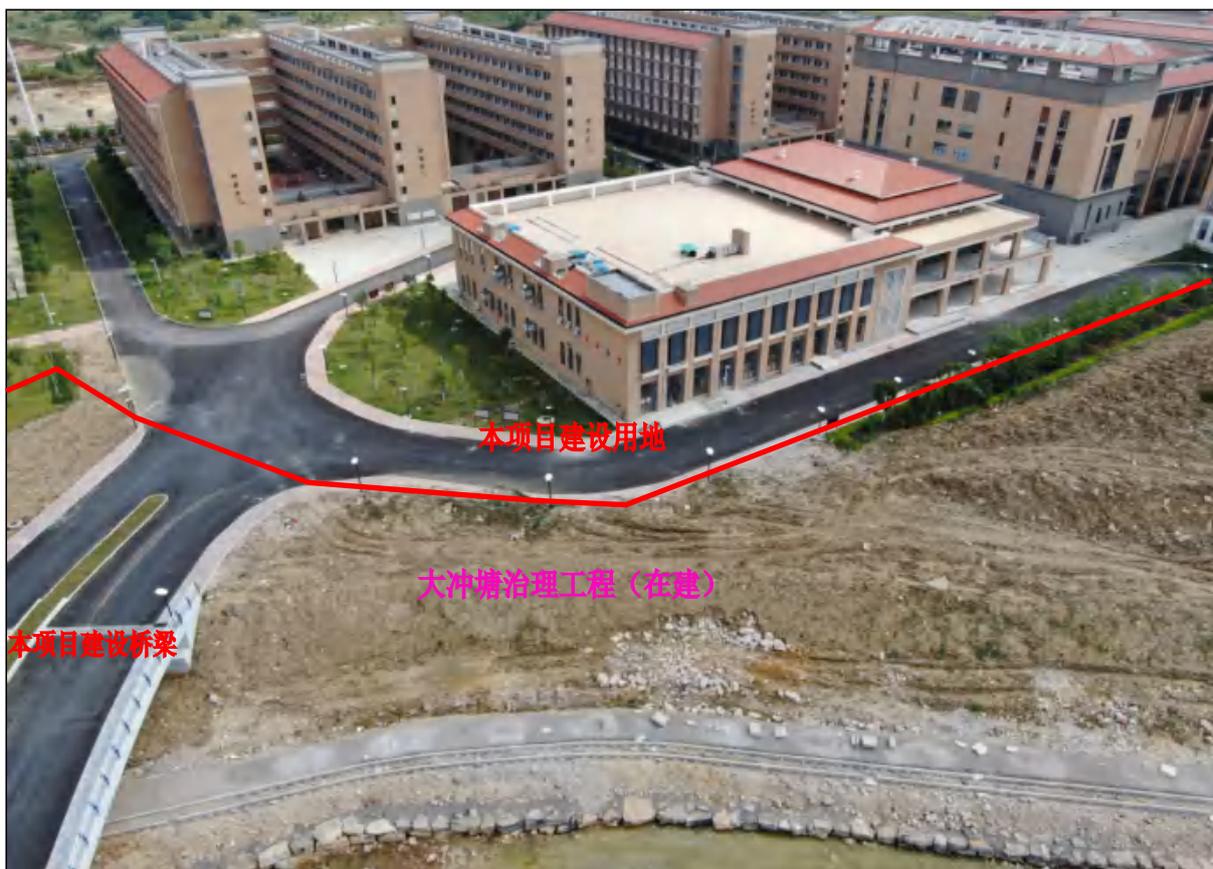
本项目用地与大冲塘治理工程用地衔接处中部现状，大冲塘治理工程现状施工阶段

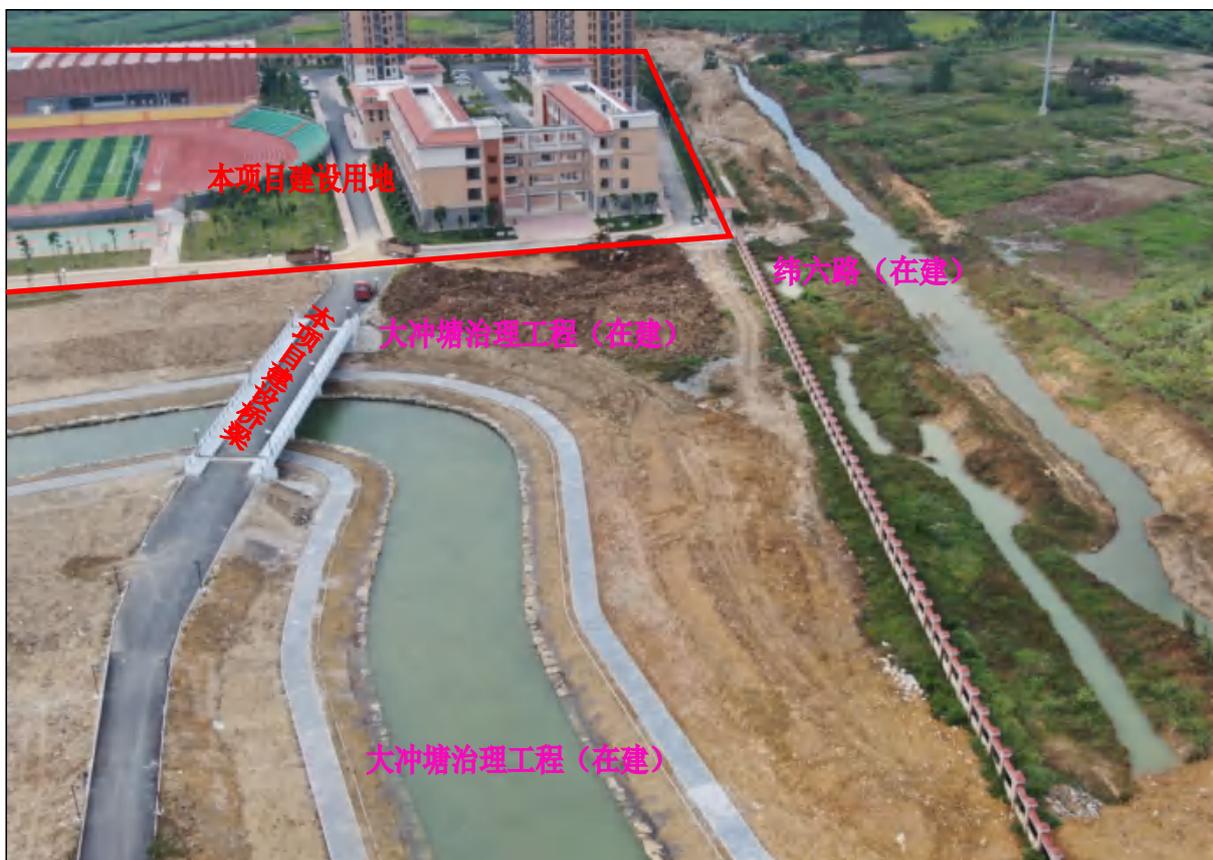
本项目用地与大冲塘治理工程用地衔接处北面现状，大冲塘治理工程现状施工阶段

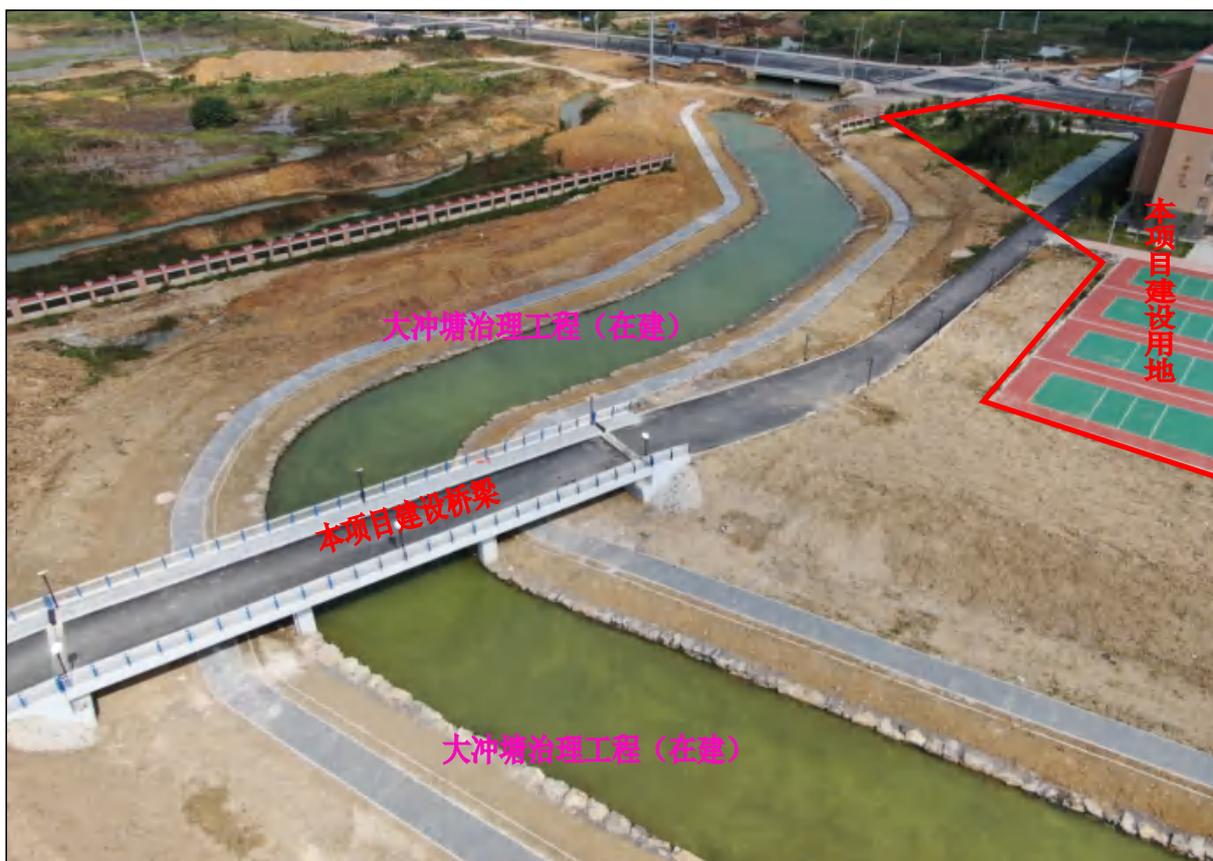
本项目用地与大冲塘治理工程用地衔接处北面现状，大冲塘治理工程现状施工阶段

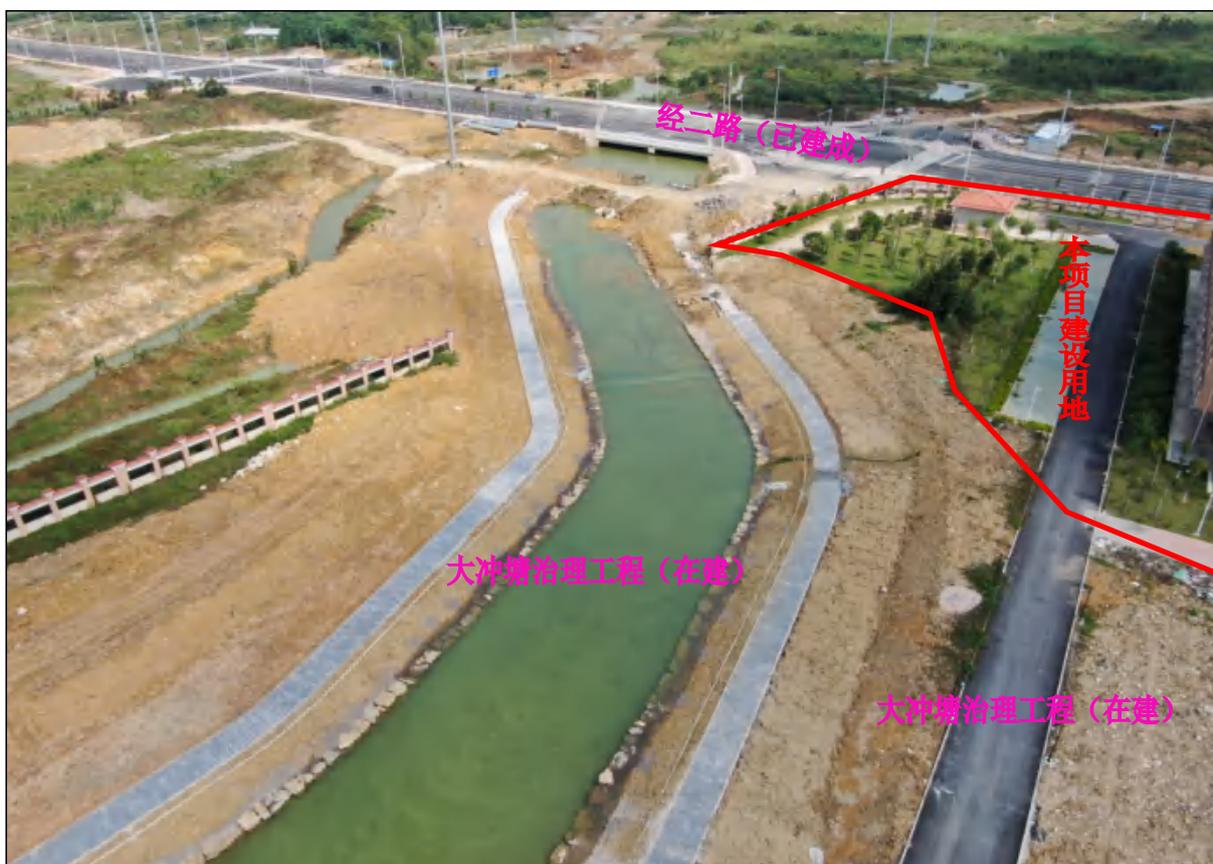
本项目用地与大冲塘治理工程用地衔接处北面现状，大冲塘治理工程现状施工阶段

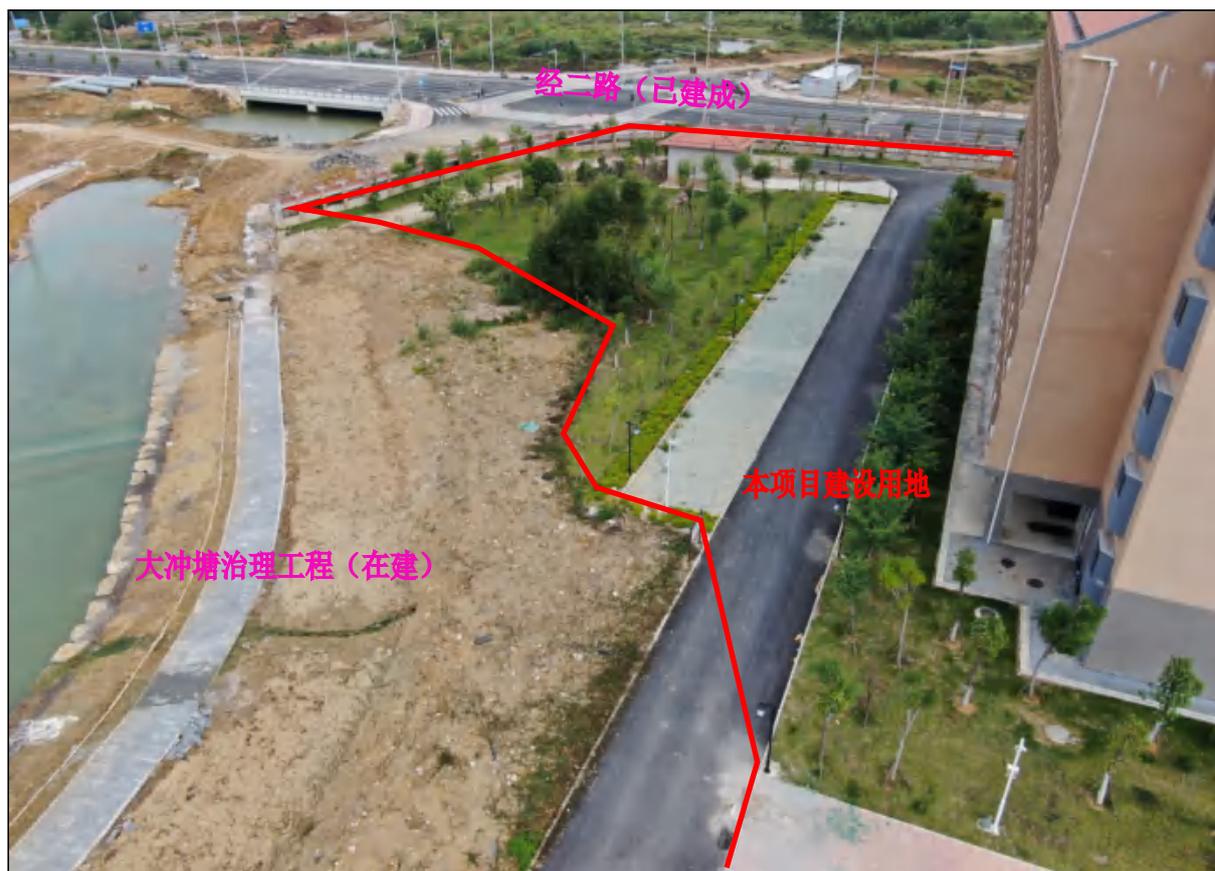
本项目用地与大冲塘治理工程用地衔接处北面现状，大冲塘治理工程现状施工阶段

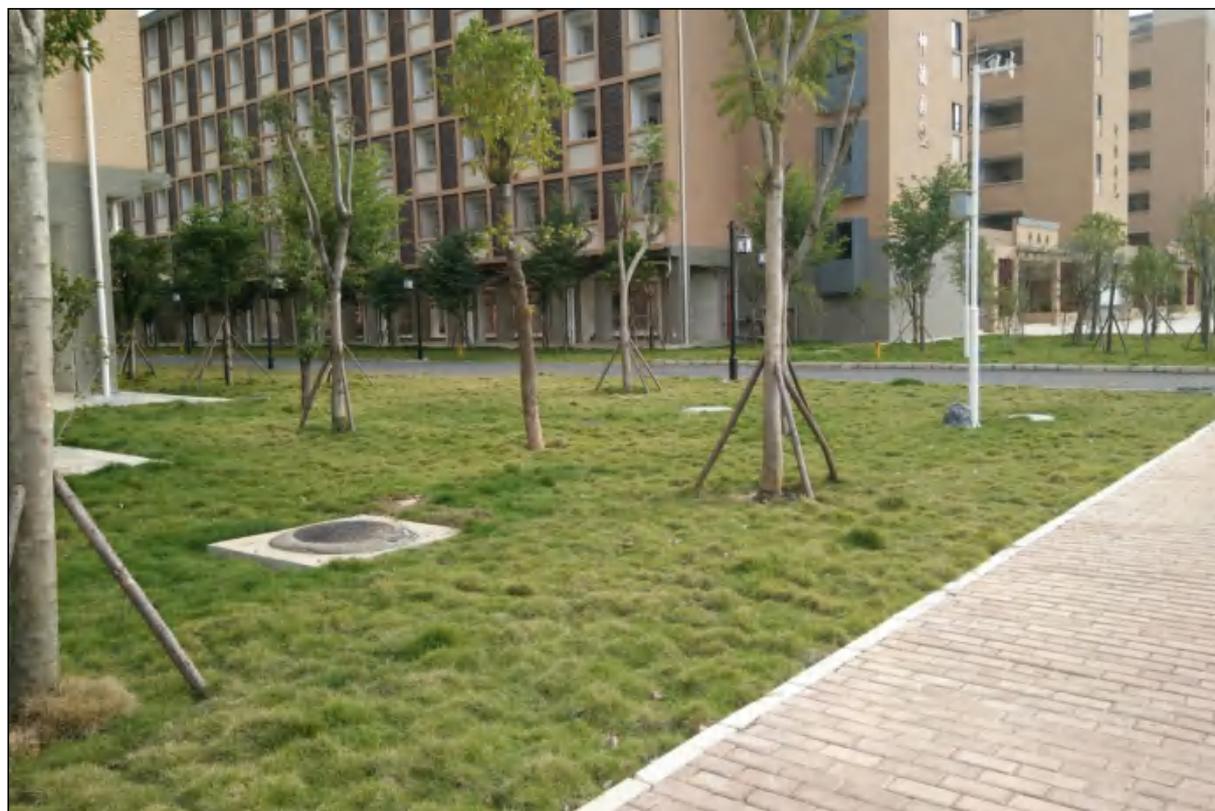
项目用地内景观绿化现状，植被生长状况较好

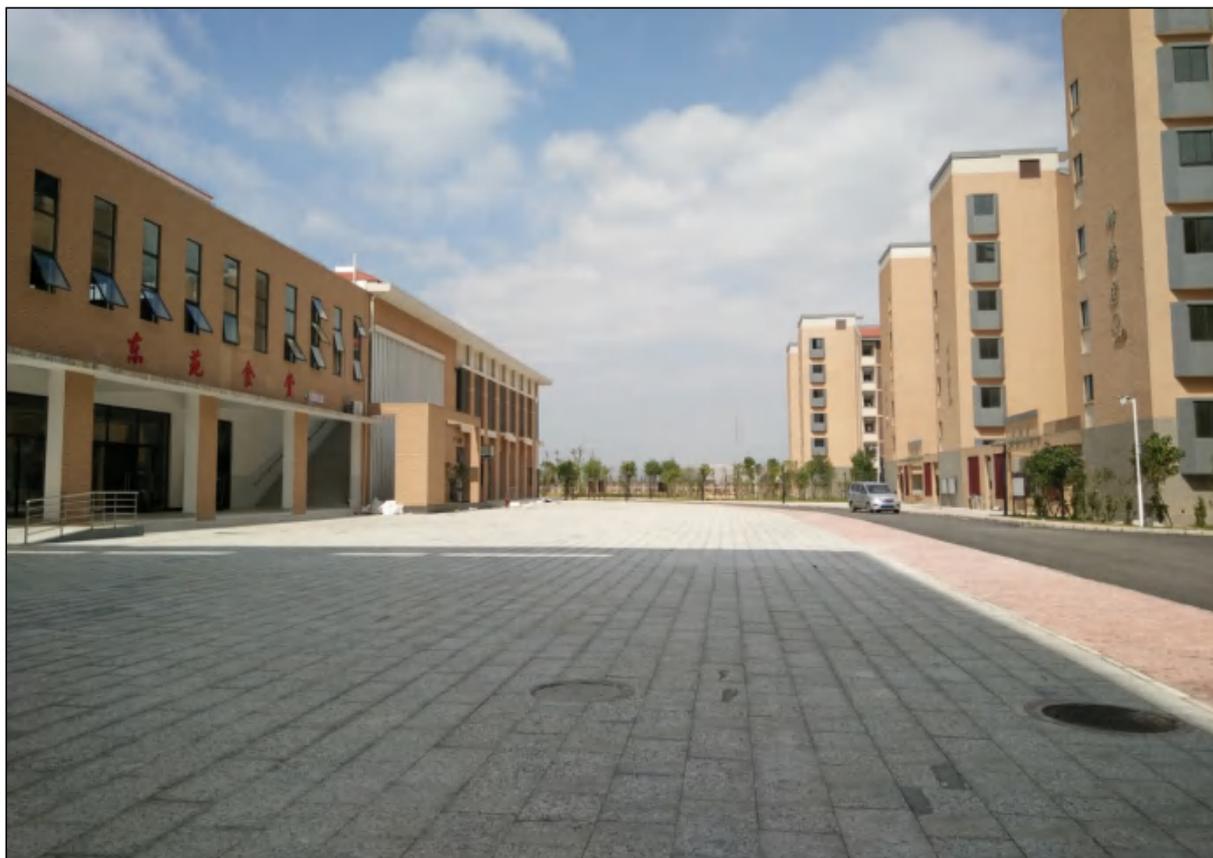
项目用地内硬化铺装工程现状

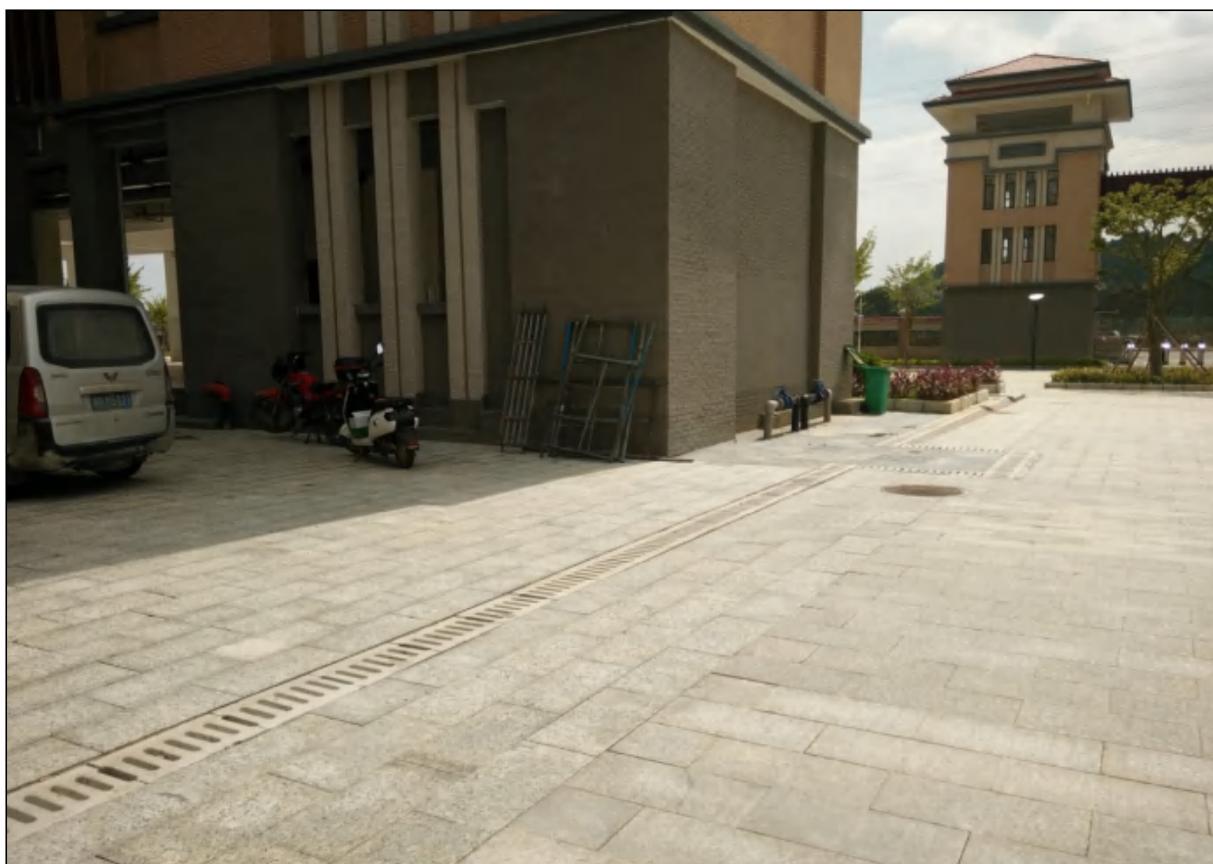
项目用地内排水明沟现状，现状排水效果较好

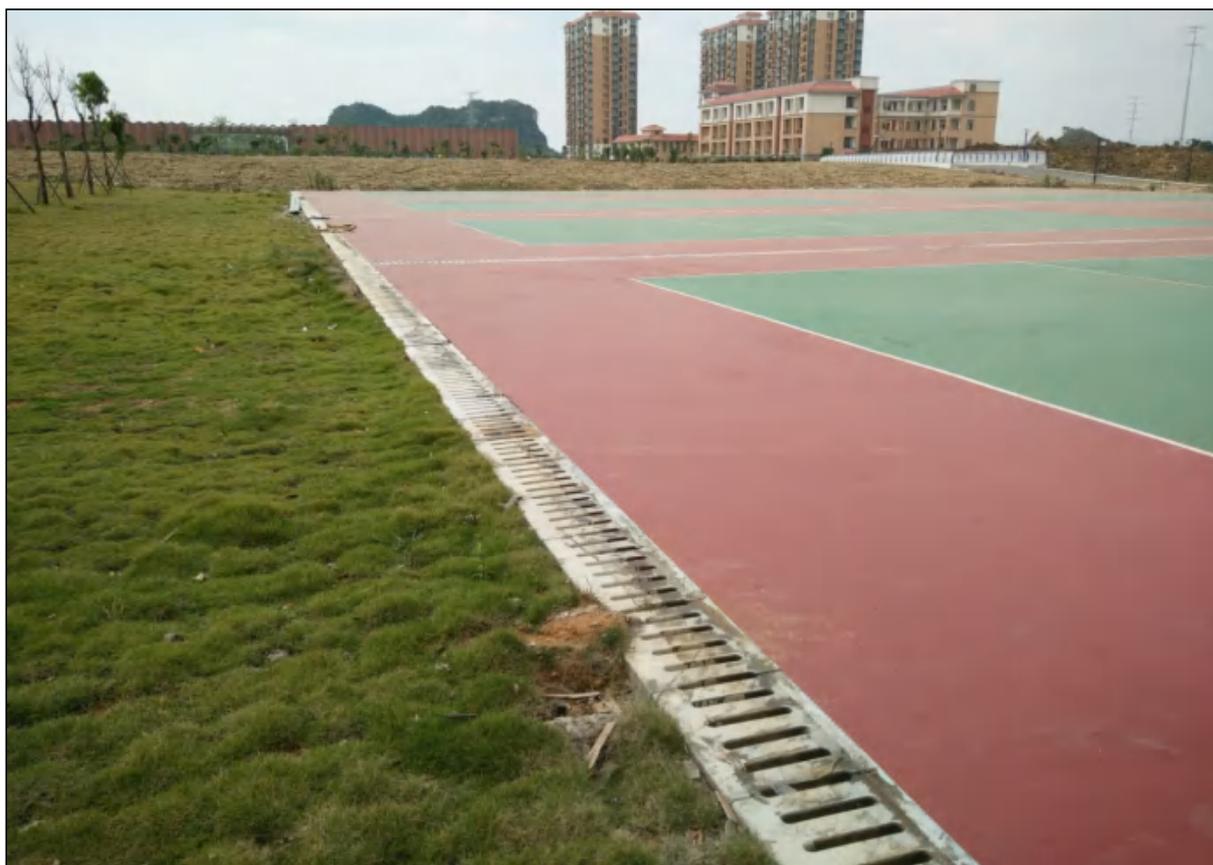
项目用地内排球场四周排水明沟现状，现状排水效果较好

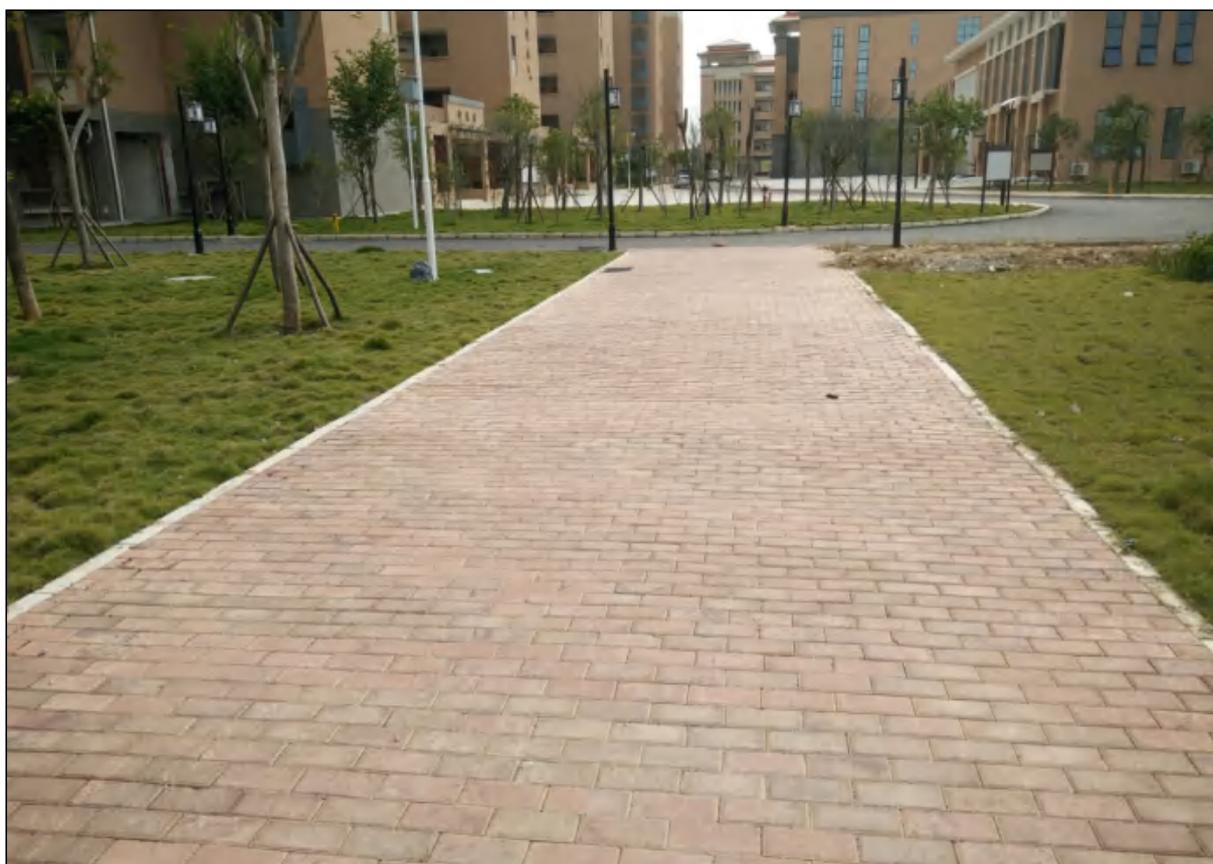
项目用地内透水砖铺装现状
